# EX ARCHIVIO NOTARILE

## AERTETTO AERCOPPO®

luogo:  
Treviso  
progetto:  
Luciano Meneghel - M.I.T.  
impresa esecutrice:  
Boato Costruzioni  
anno:  
2021

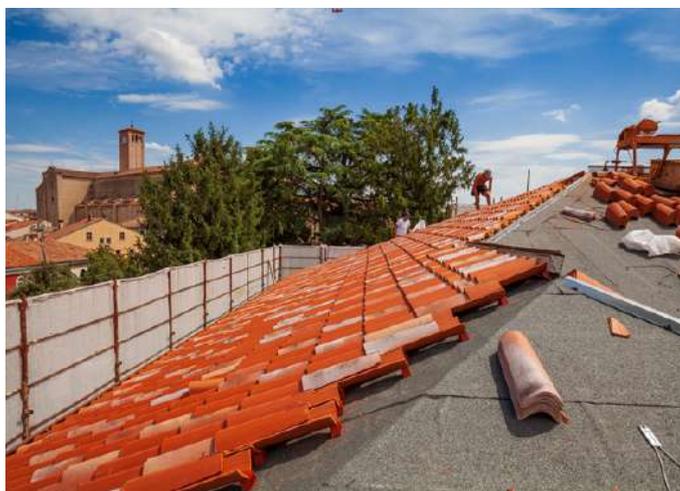
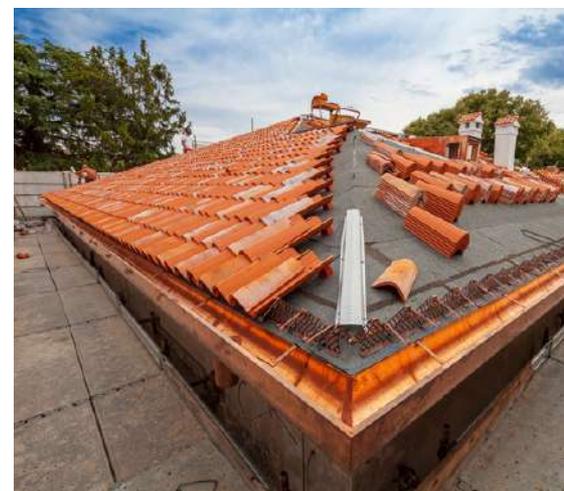
### UNA NUOVA COPERTURA VENTILATA

La copertura è stata una delle parti più complesse su cui intervenire per lo stato di degrado in cui versava sia la struttura portante sia le stratificazioni soprastanti: sono state riscontrate gravi infiltrazioni d'acqua dovute a un manto completamente sconnesso e alla mancanza di impermeabilizzazione e le strutture lignee erano ammalorate e necessitavano di interventi puntuali e integrati di consolidamento.

All'interno dell'intervento generale, per il manto di copertura è stato scelto il sistema AERCoppo® per le sue caratteristiche di leggerezza, velocità di posa e durata. La nuova copertura ventilata ha migliorato le prestazioni della copertura mantenendo l'aspetto originario, con la possibilità di non forare la guaina per assicurare continuità di tenuta agli agenti atmosferici nel tempo.

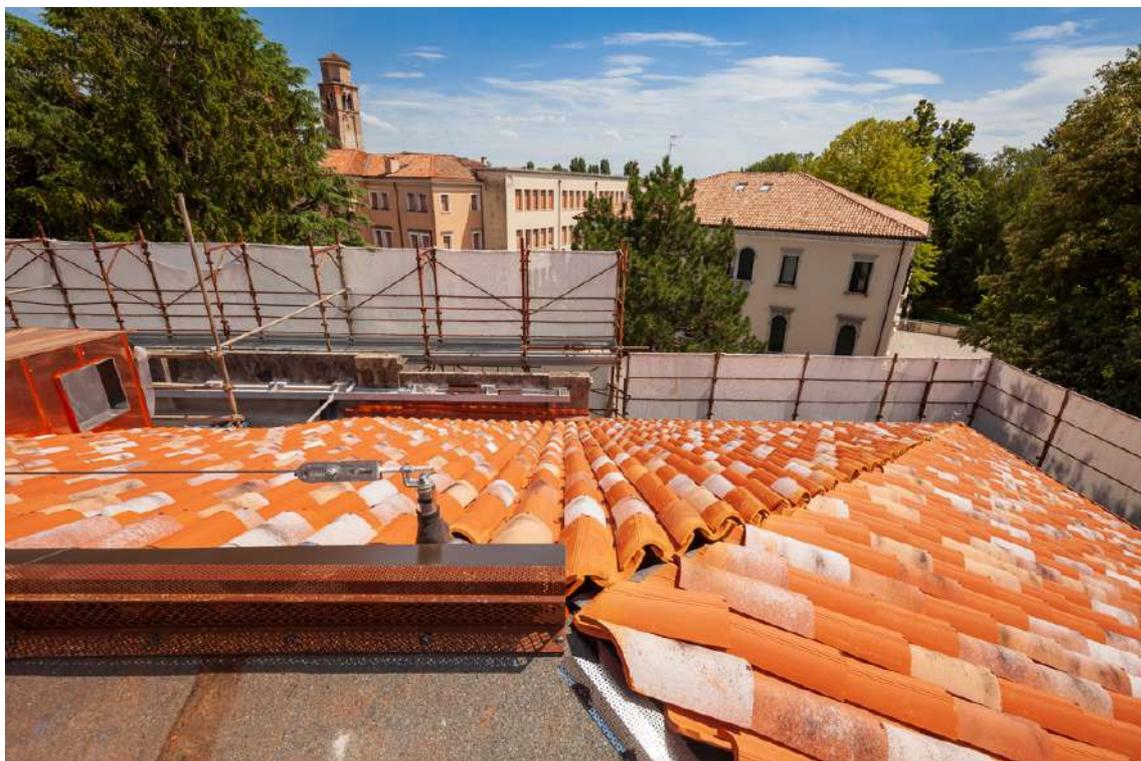
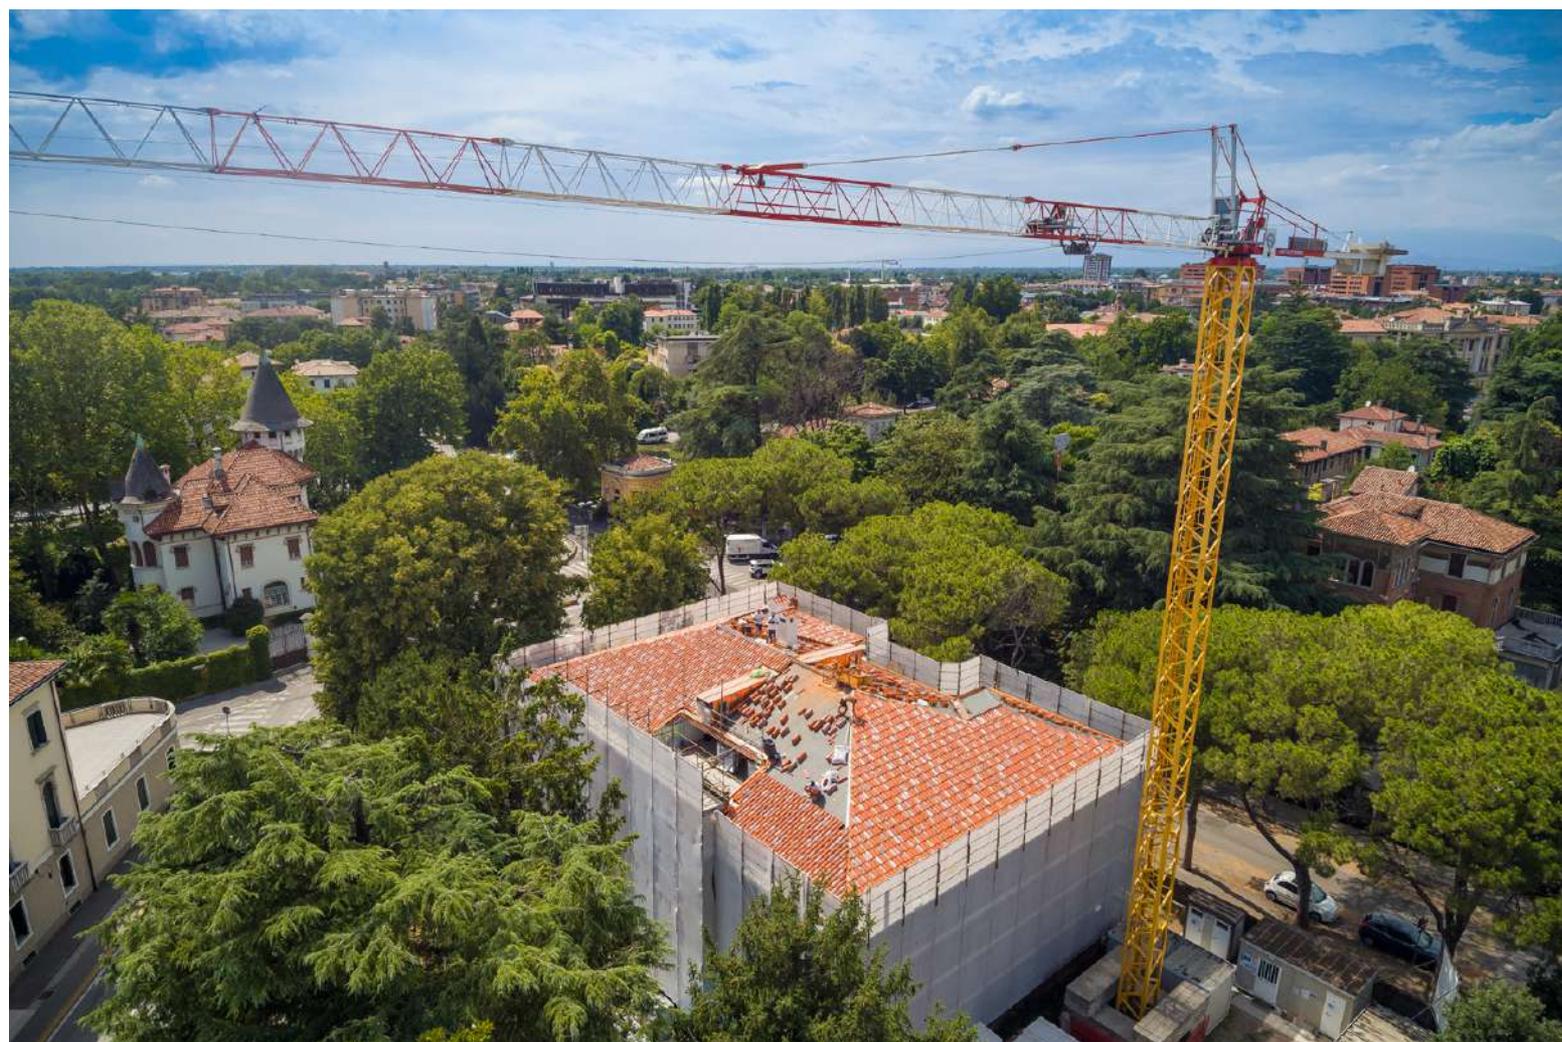
Il rifacimento della copertura del palazzo dei primi del Novecento ha mantenuto l'aspetto originario migliorando le prestazioni del sistema grazie alla posa del sistema AERcoppo®.
