# AER COPPO®

# Comunicato stampa

Periodo dei lavori: 2024

## AERtetto per la Loggia dei Cavalieri di Treviso

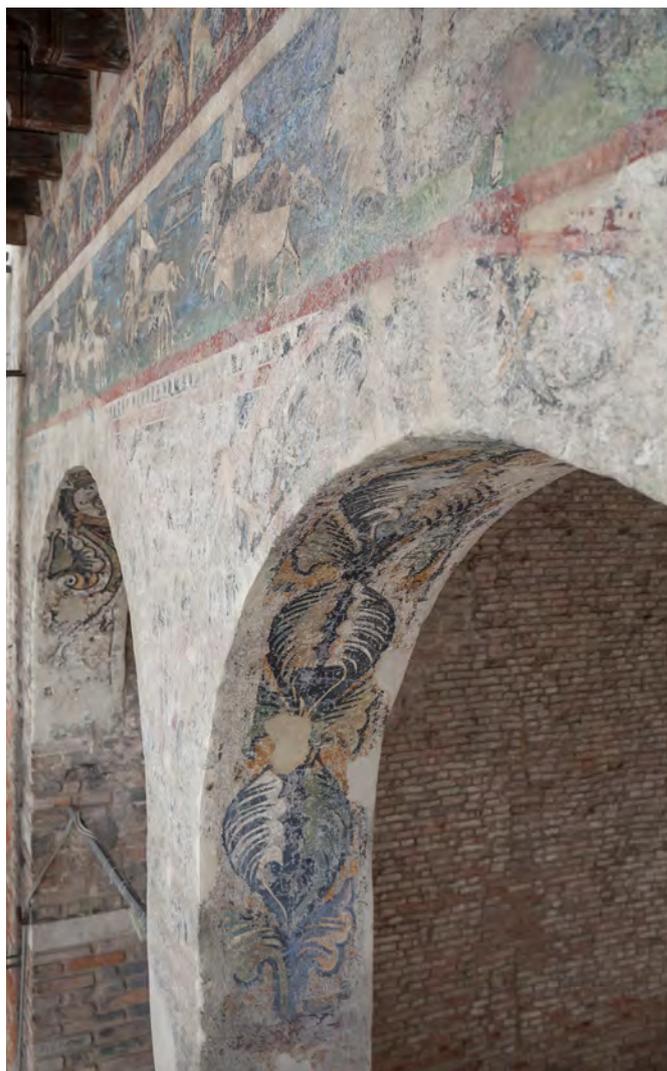
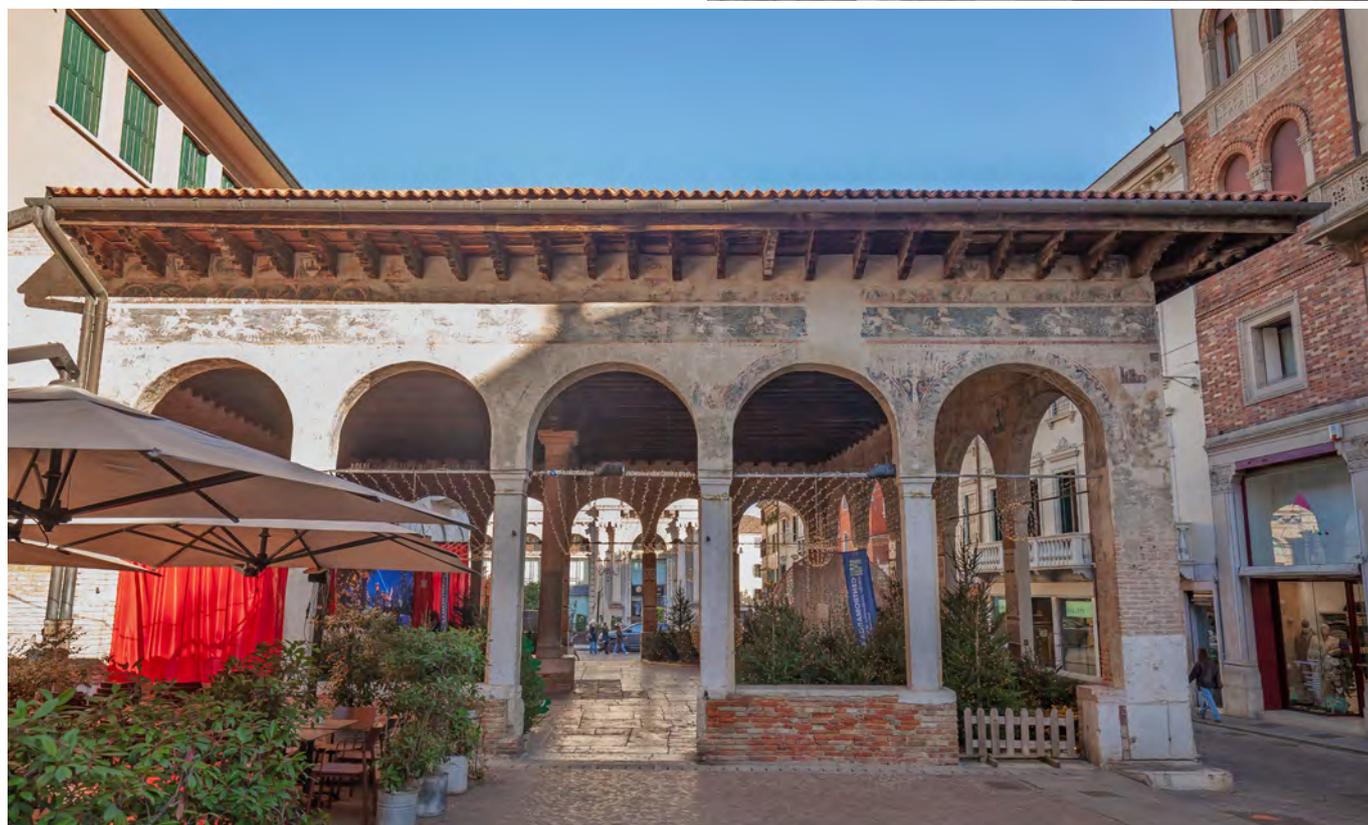
La copertura a quattro falde, dalla forte pendenza, è in coppi, sorretta da una complessa struttura di travi lignee. Proprio sulla copertura si è concentrato l'intervento in oggetto, considerando le pessime condizioni della stessa e in particolare due situazioni molto critiche che ne minavano la funzionalità e quindi impedivano l'utilizzo dello spazio sottostante, come ci illustra il **Geom. Stefano De Martin**, Progettista e R.U.P. dell'intervento: *“Abbiamo deciso di intervenire sulla Loggia dei Cavalieri e in particolare sulla copertura dopo un'attenta analisi dello stato di fatto che ha interessato tutto il sistema tetto, sia per quanto riguarda la struttura portante, sia il manto di copertura. In particolare, l'intervento si è reso necessario al fine di risolvere l'evidente problema dello scivolamento dei coppi a seguito della mancanza di tenuta della malta utilizzata per la posa e la forte pendenza del tetto e di conseguenza per porre fine alle situazioni di infiltrazione dovuta alla mancanza di continuità del manto e al deterioramento della guaina sottostante”*.

Dall'analisi dello stato di fatto è emersa la necessità di intervenire sul manto di copertura, posticipando invece eventuali consolidamenti della struttura portante sulla quale in realtà era già stato fatto un importante lavoro alla fine degli anni '90. La struttura lignea originale è di fatto oggi "appesa" a un sistema di consolidamento in acciaio fatto di piastre e tiranti, messo a punto proprio in quegli anni che la sorregge e sostiene tutto il peso del tetto. L'intervento si è rivolto quindi sulla copertura concentrando l'attenzione sull'impermeabilizzazione e sul sistema di posa del nuovo manto, rimandando a un secondo momento la revisione delle mensole a viste e della cornice di gronda in legno, costantemente monitorate anche dalla Soprintendenza. In merito alle condizioni della copertura le stesse considerazioni vengono fatte anche dal Direttore dei Lavori, il **Geom. Davide Sartoretto**: *"Il tetto della loggia era stato caricato eccessivamente di peso per l'impiego della malta per fissare i coppi. A circa trent'anni dall'ultimo intervento sulla copertura il materiale aveva perso la sua funzionalità e anche a causa della notevole pendenza erano molti gli scivolamenti. La guaina sottostante, scoperta dal manto, era quindi stata attaccata dagli agenti atmosferici perdendo la continuità su tutta la superficie. Le infiltrazioni erano inevitabili, bisognava intervenire al più presto per non compromettere ulteriormente la struttura"*.

Dopo aver rimosso il materiale in eccesso, si è quindi provveduto a risaldare la guaina esistente rendendola coesa, per posare poi un secondo strato ex novo. In questo modo, con un doppio strato l'impermeabilizzazione è ottimale e si è scelto di posare il nuovo manto attraverso un sistema a secco che permettesse di non forare la guaina.

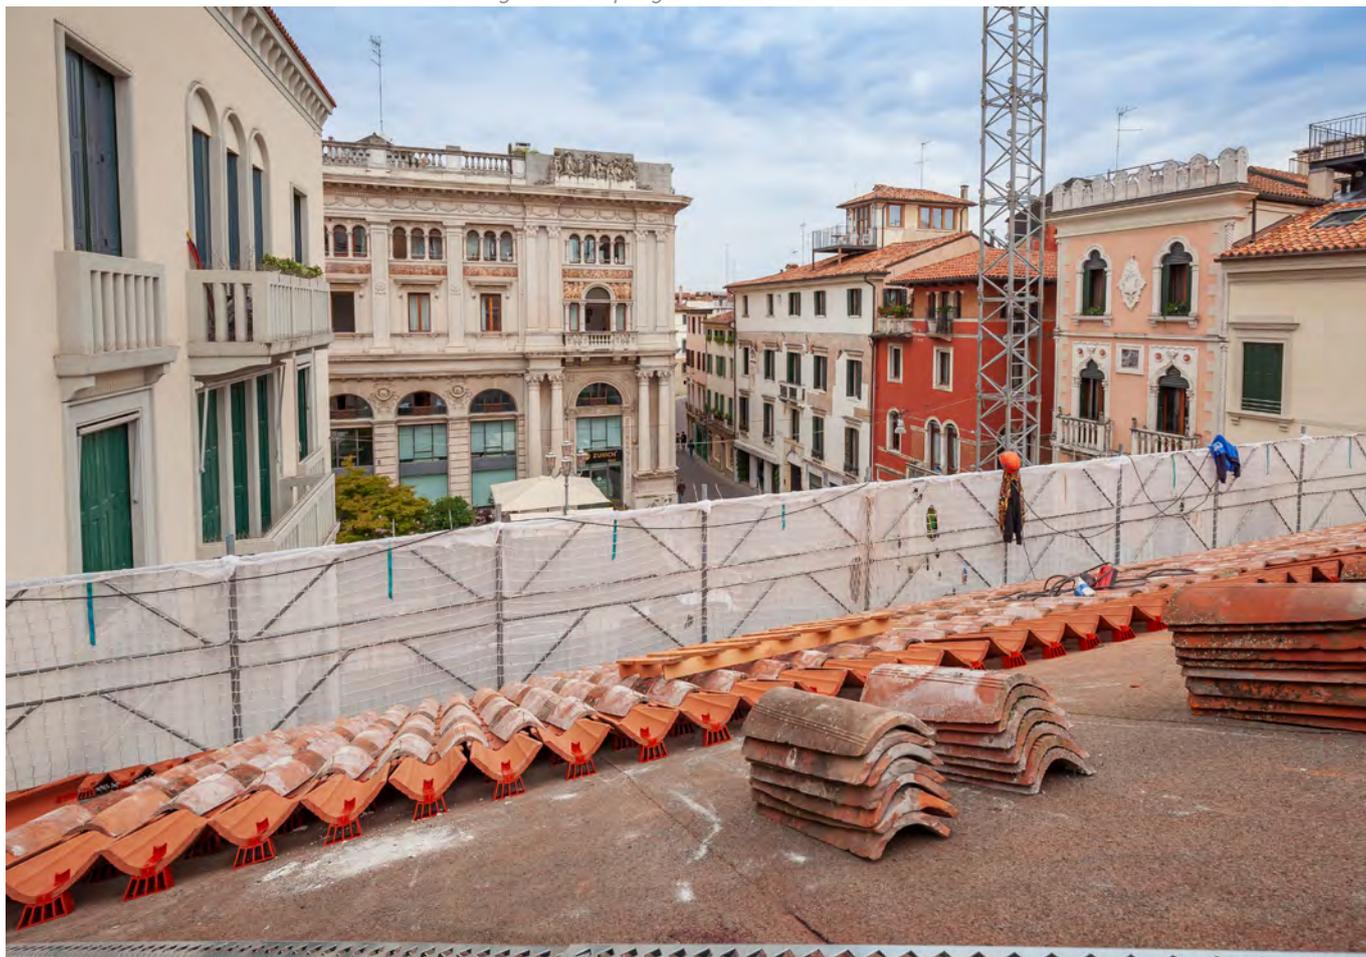
La scelta del sistema di AERtetto si è rivelata fin da subito congeniale per le caratteristiche della copertura, per la possibilità di ventilare il manto mantenendolo isolato e asciutto. In questo modo gli elementi di copertura resteranno asciutti e la salubrità dei materiali consentirà di mantenere inalterate le loro prestazioni e la resistenza nel tempo. A causa della specificità del tetto della Loggia dei Cavalieri è stato necessario attuare alcuni accorgimenti come spiega ancora il **Geom. Sartoretto**: *“La pendenza di oltre il 60% della copertura era una condizione da considerare. Si è pertanto reso necessario inserire ogni 10/12 file di coppi una lama metallica rompitratta parallela alla linea di colmo per fissare le diverse zone del manto così da evitare l'eventuale scivolamento di porzioni troppo estese. Nonostante la necessità di questo intervento i lavori sono proceduti regolarmente e in maniera spedita come ci aspettavamo e siamo riusciti a completare la copertura in tre settimane. Era per me la prima volta e sono molto soddisfatto del comportamento di AERcoppo®, della sua flessibilità e adattabilità alle diverse esigenze del progetto”.*

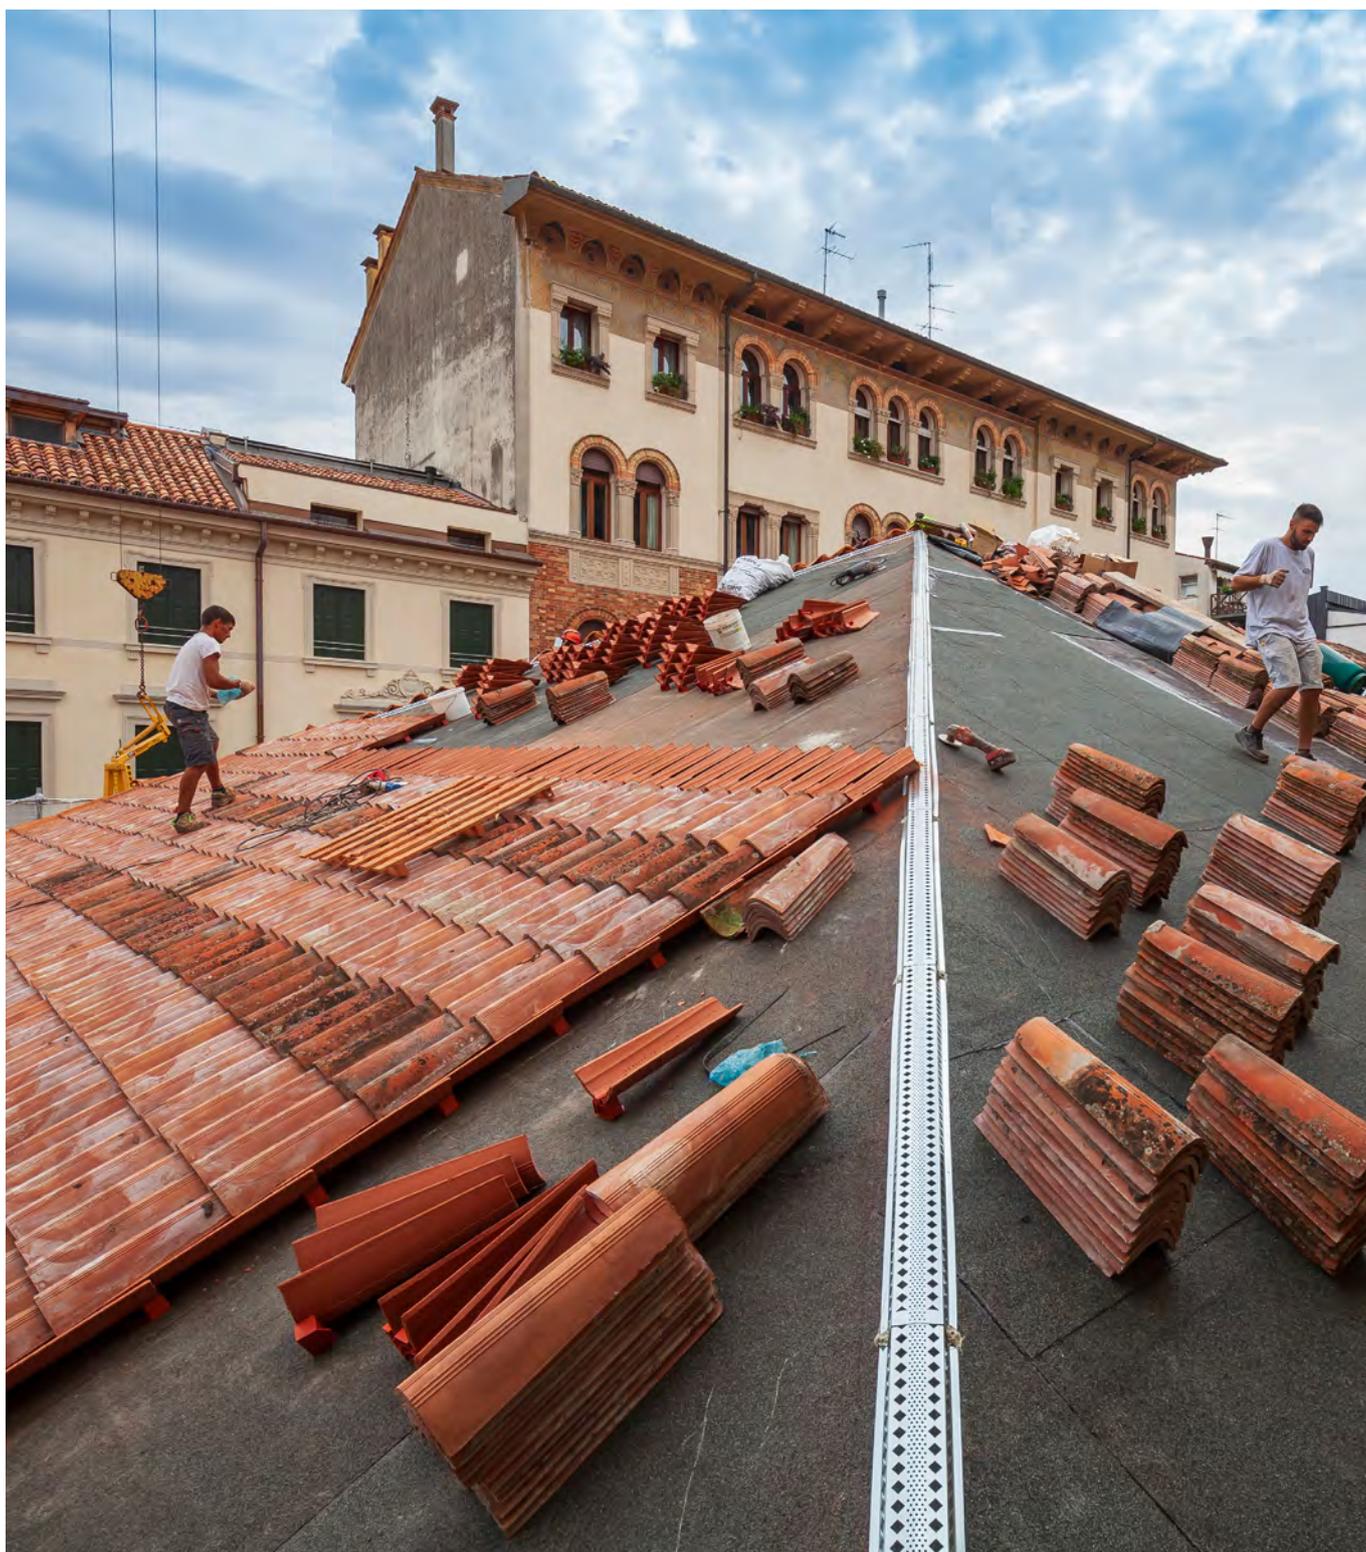
La realizzazione della nuova copertura è stata affidata all'impresa Bezzegato Antonio s.r.l. di Borgoriccio guidata dal Direttore di Cantiere **Geom. Giacomo Malvestio**: *“La pendenza elevata della copertura è allo stesso tempo la sua caratteristica identitaria che la rende davvero unica ma anche la causa principale della condizione di degrado in cui si trovava. Anche nella progettazione e realizzazione del nuovo manto quindi, è stato necessario considerare questo fattore distintivo per la scelta delle soluzioni tecnologiche da adottare e poi nell'effettiva posa del tetto. Per quanto mi riguarda era la seconda volta che utilizzavo AERcoppo® e come già detto per le caratteristiche del sistema siamo riusciti a non forare la guaina impermeabilizzante. Il che ci lascia tranquilli per la durata delle performance nel tempo. Allo stesso tempo, pur dovendo inserire i rompitratta il meccanismo di aggancio del sistema permette di procedere velocemente accorciando i tempi di realizzazione rispetto a un sistema tradizionale, mantenendo il cantiere pulito. Purtroppo, molti dei coppi originali non erano più riutilizzabili. Ne abbiamo recuperato una quantità minima che abbiamo integrato con elementi nuovi dalla finitura antichizzata in accordo con la Soprintendenza”.*

Sull'impiego del sistema AERcoppo® e sugli esiti del lavoro interviene anche il co progettista, l'**Arch. Gianluca Sampieri**: *“Ho proposto io l'impiego di questo sistema perché, dopo averlo studiato approfonditamente, mi sembrava una soluzione interessante e indicata per la copertura della Loggia. Oggi a lavoro concluso siamo molto soddisfatti del risultato ottenuto e ne abbiamo già proposto l'impiego in altri cantieri, sempre legati al tema del recupero di edifici storici”.*

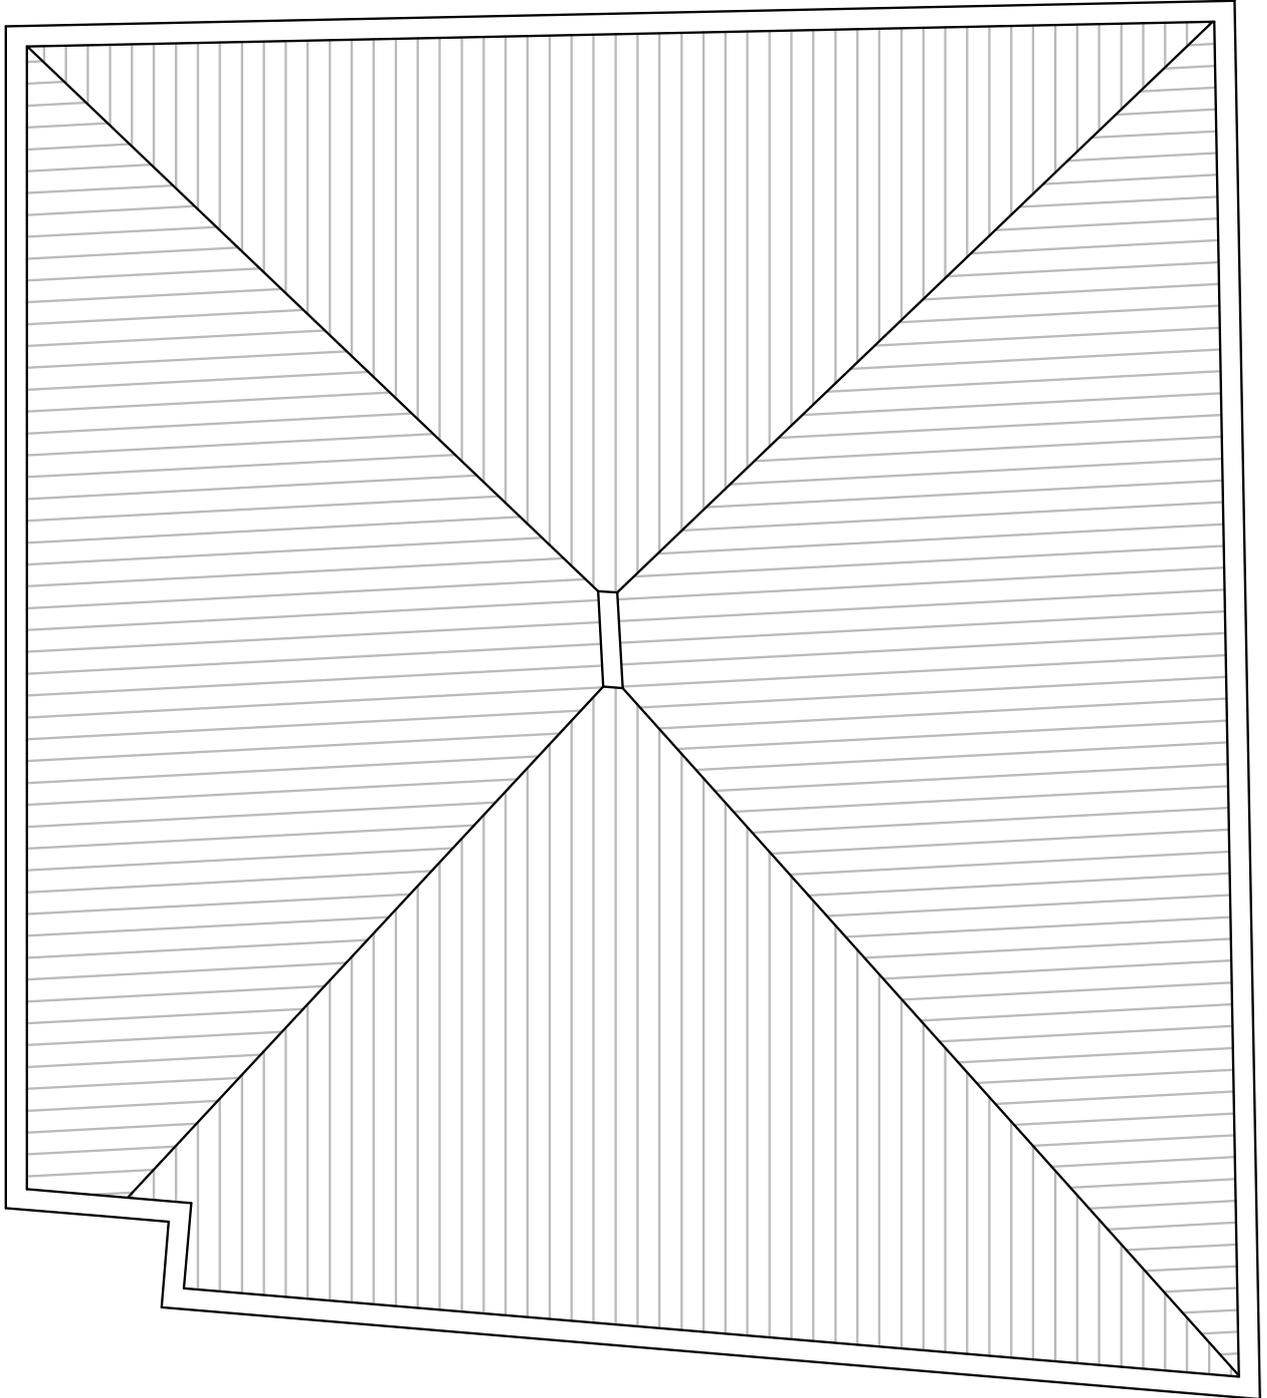
Pianta della copertura della Loggia dei Cavalieri  
Treviso (TV)

### Elementi presenti del sistema di ventilazione AERcoppo®:

AC\_griglia di partenza parapasseri

BC\_AERcolmo® di ventilazione

PC\_*Piedino* AERcoppo®

DCT\_elemento di displuvio

RCT\_elemento di rompitratta

### **Dati tecnici di progetto:**

- *superficie*: 380 m<sup>2</sup>  
- *pendenza*: 60%
