PALAZZO VENEZZE

Roberto Navarrini Architetto
AERTETTO

luogo:
Rovigo
anno:
2024
impresa:
**C.O.S.E.D.I.L. -
Costruzioni Edilizia srl**

UN NUOVO TETTO VENTILATO

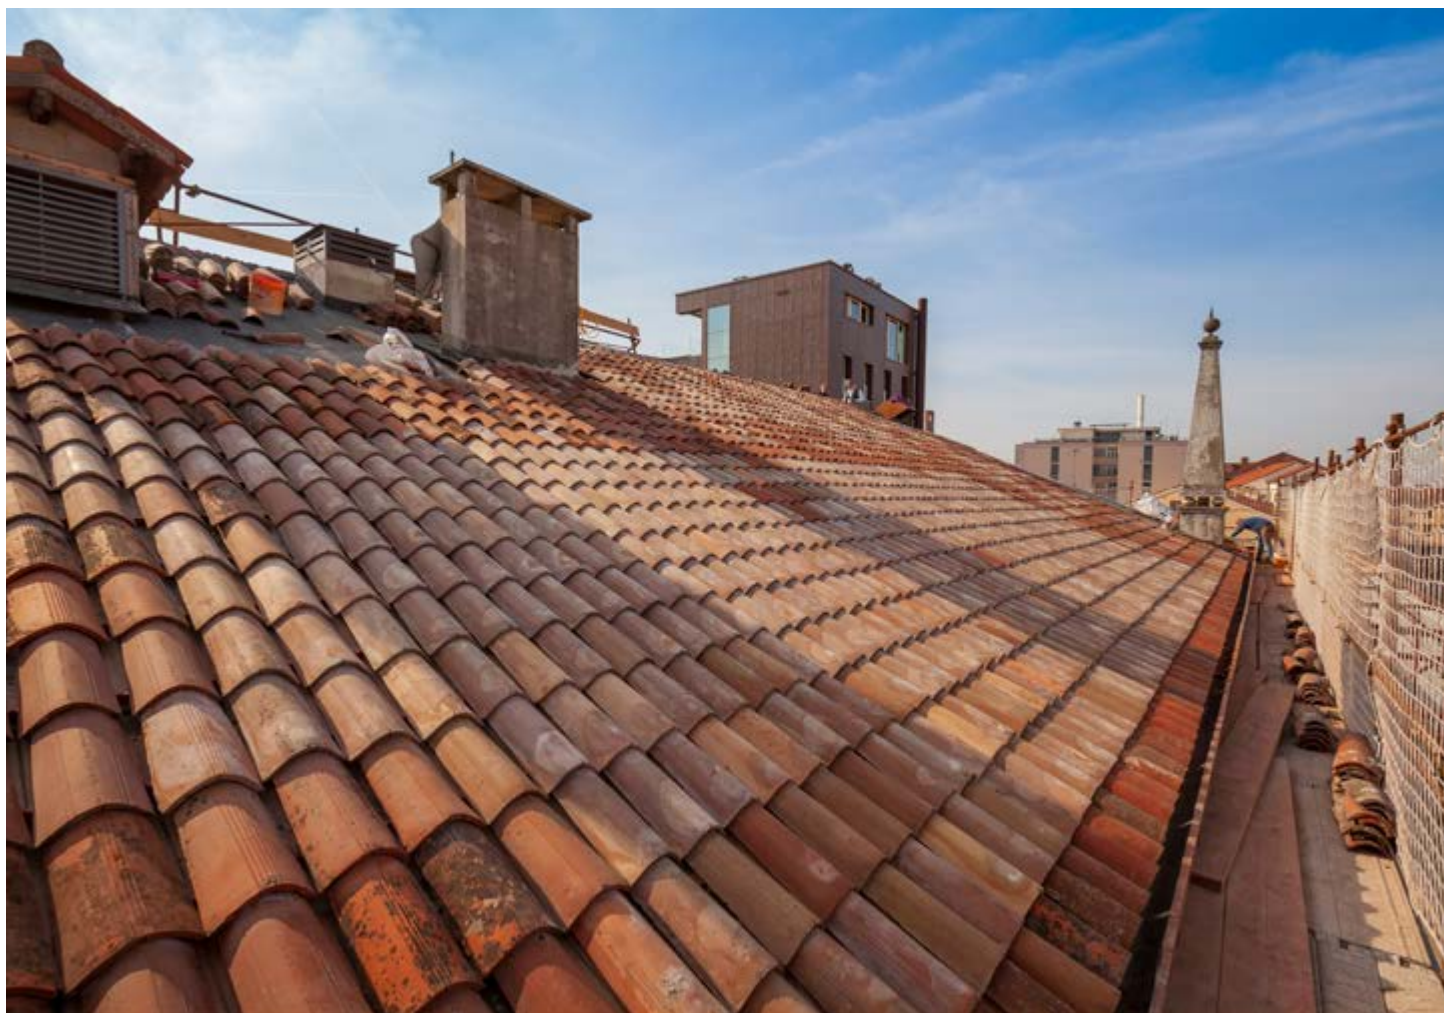
Nel rifacimento della copertura di Palazzo Venezia, la creazione di un nuovo manto ventilato non ha escluso il recupero dei coppi esistenti, mixandoli con alcuni elementi nuovi per creare quell'equilibrio cromatico richiesto dalla Soprintendenza.

di abete incrociato sul quale è stata stesa la guaina impermeabilizzante. Infine, è stato posato il nuovo manto con il sistema ventilato AERcoppo®. Non forando la guaina, i piedini in polipropilene caratteristici del sistema fungono, al contempo, da elemento per l'ancoraggio del coppo e garantiscono la ventilazione del tetto, dando la possibilità di recuperare, anche solo in parte, i coppi originari.
