Casa Diaz: da storia privata a patrimonio della comunità
AERtetto per Usini

Comunicato stampa

Responsabile Unico del Procedimento: Geom. Sabbatino Satta - Comune di Usini

Periodo dei lavori: 2024

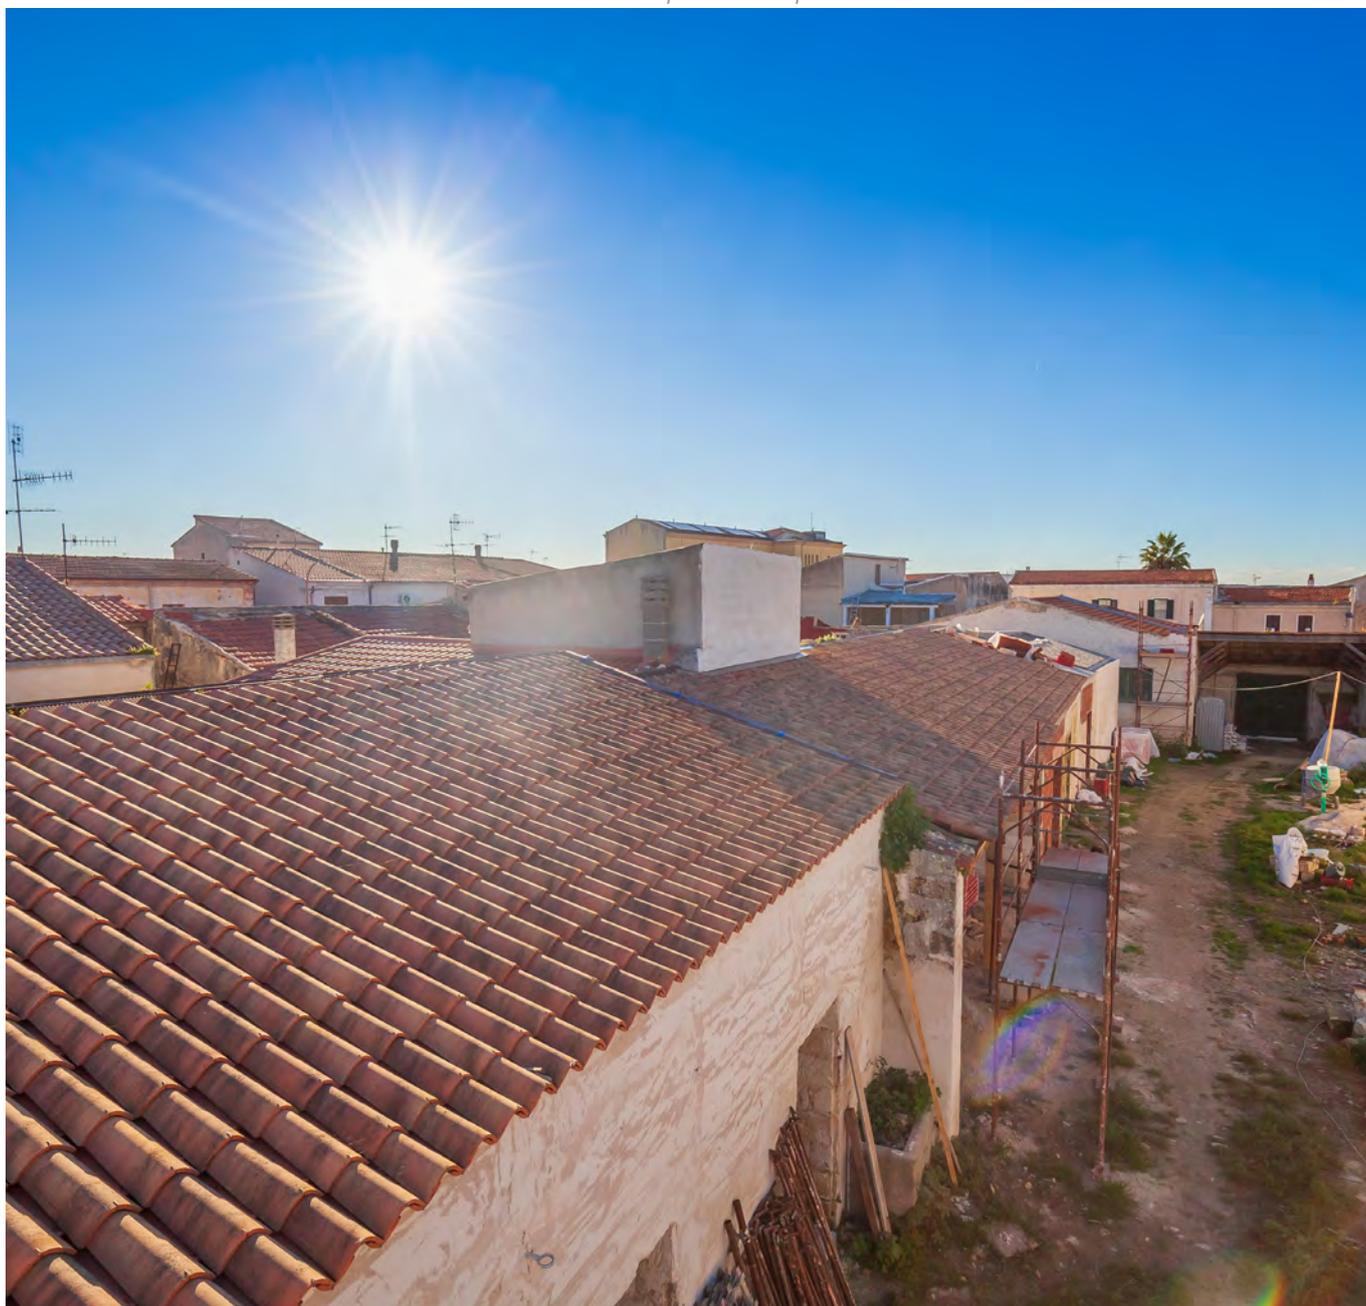
Come spesso succede nei complessi composti da diversi ampliamenti e fasi costruttive, lo stato di conservazione dei vari volumi può differire: alcuni nuclei hanno resistito meglio allo scorrere del tempo, altri hanno subito danni maggiori. L'**Arch. Angela Zattera** ha analizzato lo stato di fatto, precisando, punto per punto, in che stato versavano i vari involucri: *"il vano di ingresso, di particolare interesse architettonico, si presentava in un discreto stato di conservazione, l'orditura lignea necessitava di un accurato restauro ma senza manifestazione di cedimenti o rotture. Le murature invece erano interessate da umidità di risalita che raggiungeva circa 1,60m di altezza facilmente visibile, di conseguenza l'intonaco risultava essere gravemente danneggiato, presentando forme di decoesione, distacchi parziali o totali in alcuni punti, erosioni superficiali o profonde, sfarinamenti dovuti a formazioni saline. La copertura, tradizionalmente costituita da una orditura principale di travi lignee ancorate alla muratura e supportata da elementi lignei diagonali, orditura secondaria in listelli posati nel senso ortogonale alle travi principali, orditura terziaria su cui sono poggiate direttamente le tegole a copertura, non possedeva alcuna inerzia termica. Per quanto riguarda i fabbricati minori, le infiltrazioni d'acqua hanno gravemente danneggiato il controsoffitto causandone il crollo in più punti, mentre le murature, soggette a umidità di risalita e ad infiltrazioni di acqua dalla parte alta, presentavano uno stato di degrado avanzato. Le antiche stalle si trovano in discreto stato di conservazione, non sono stati registrati gravi cedimenti strutturali della copertura né fessurazioni della muratura. Si notavano invece le tracce di infiltrazioni di acqua dalla copertura e risalite di umidità dal terreno".*

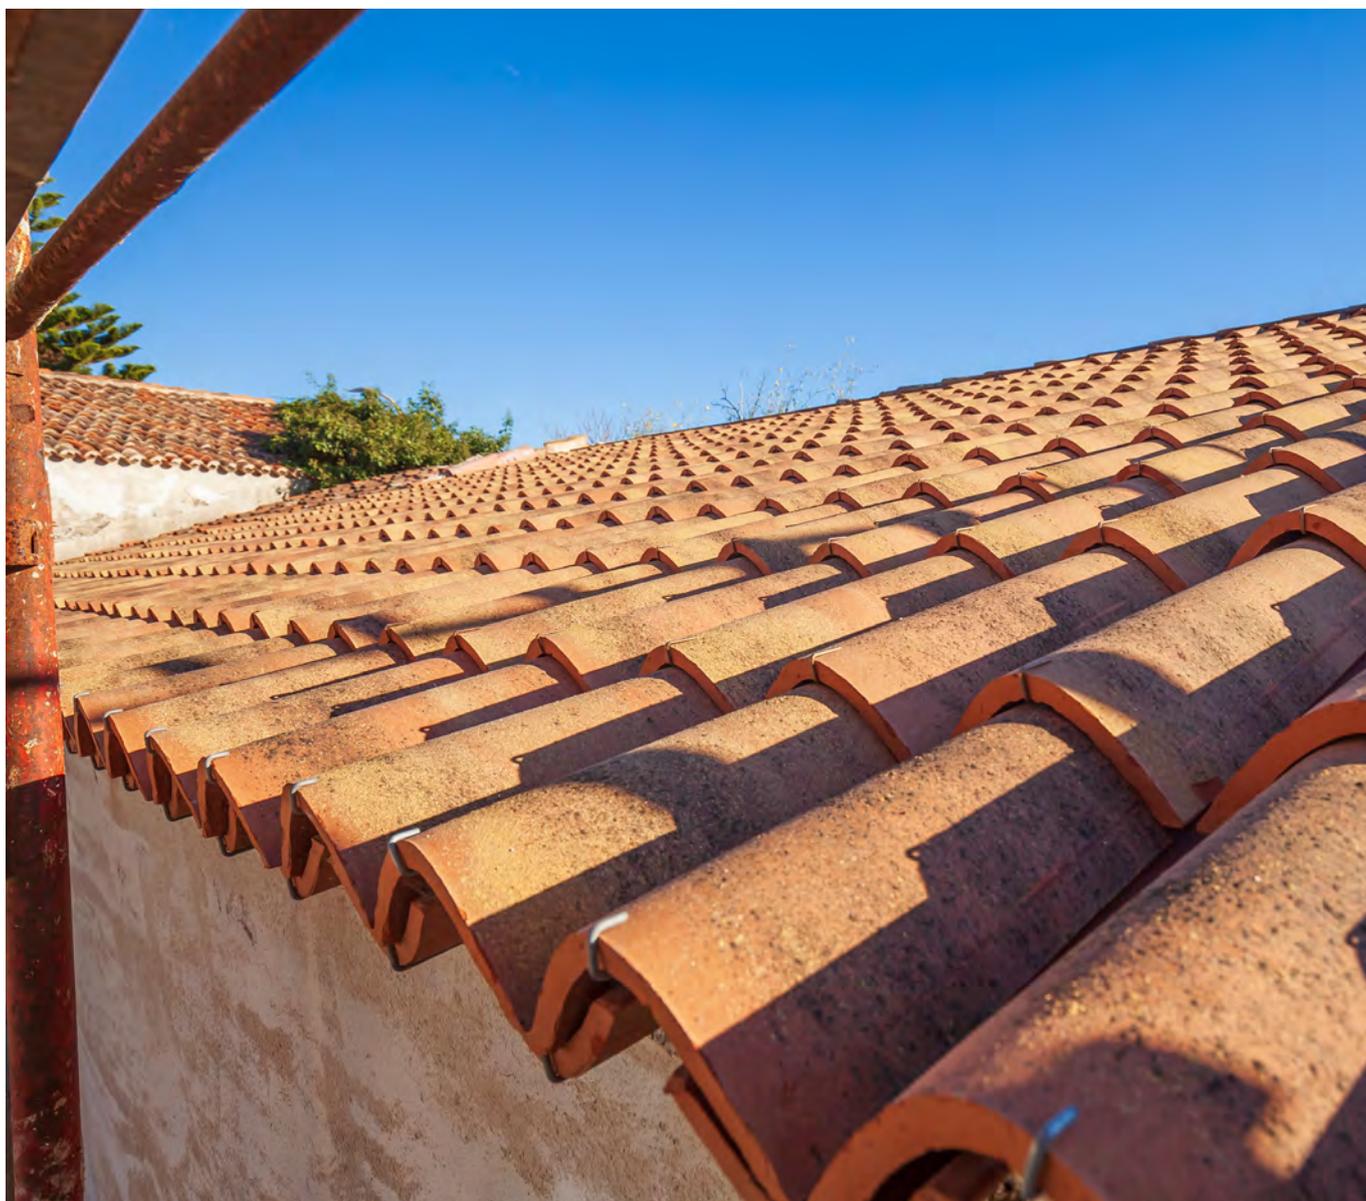
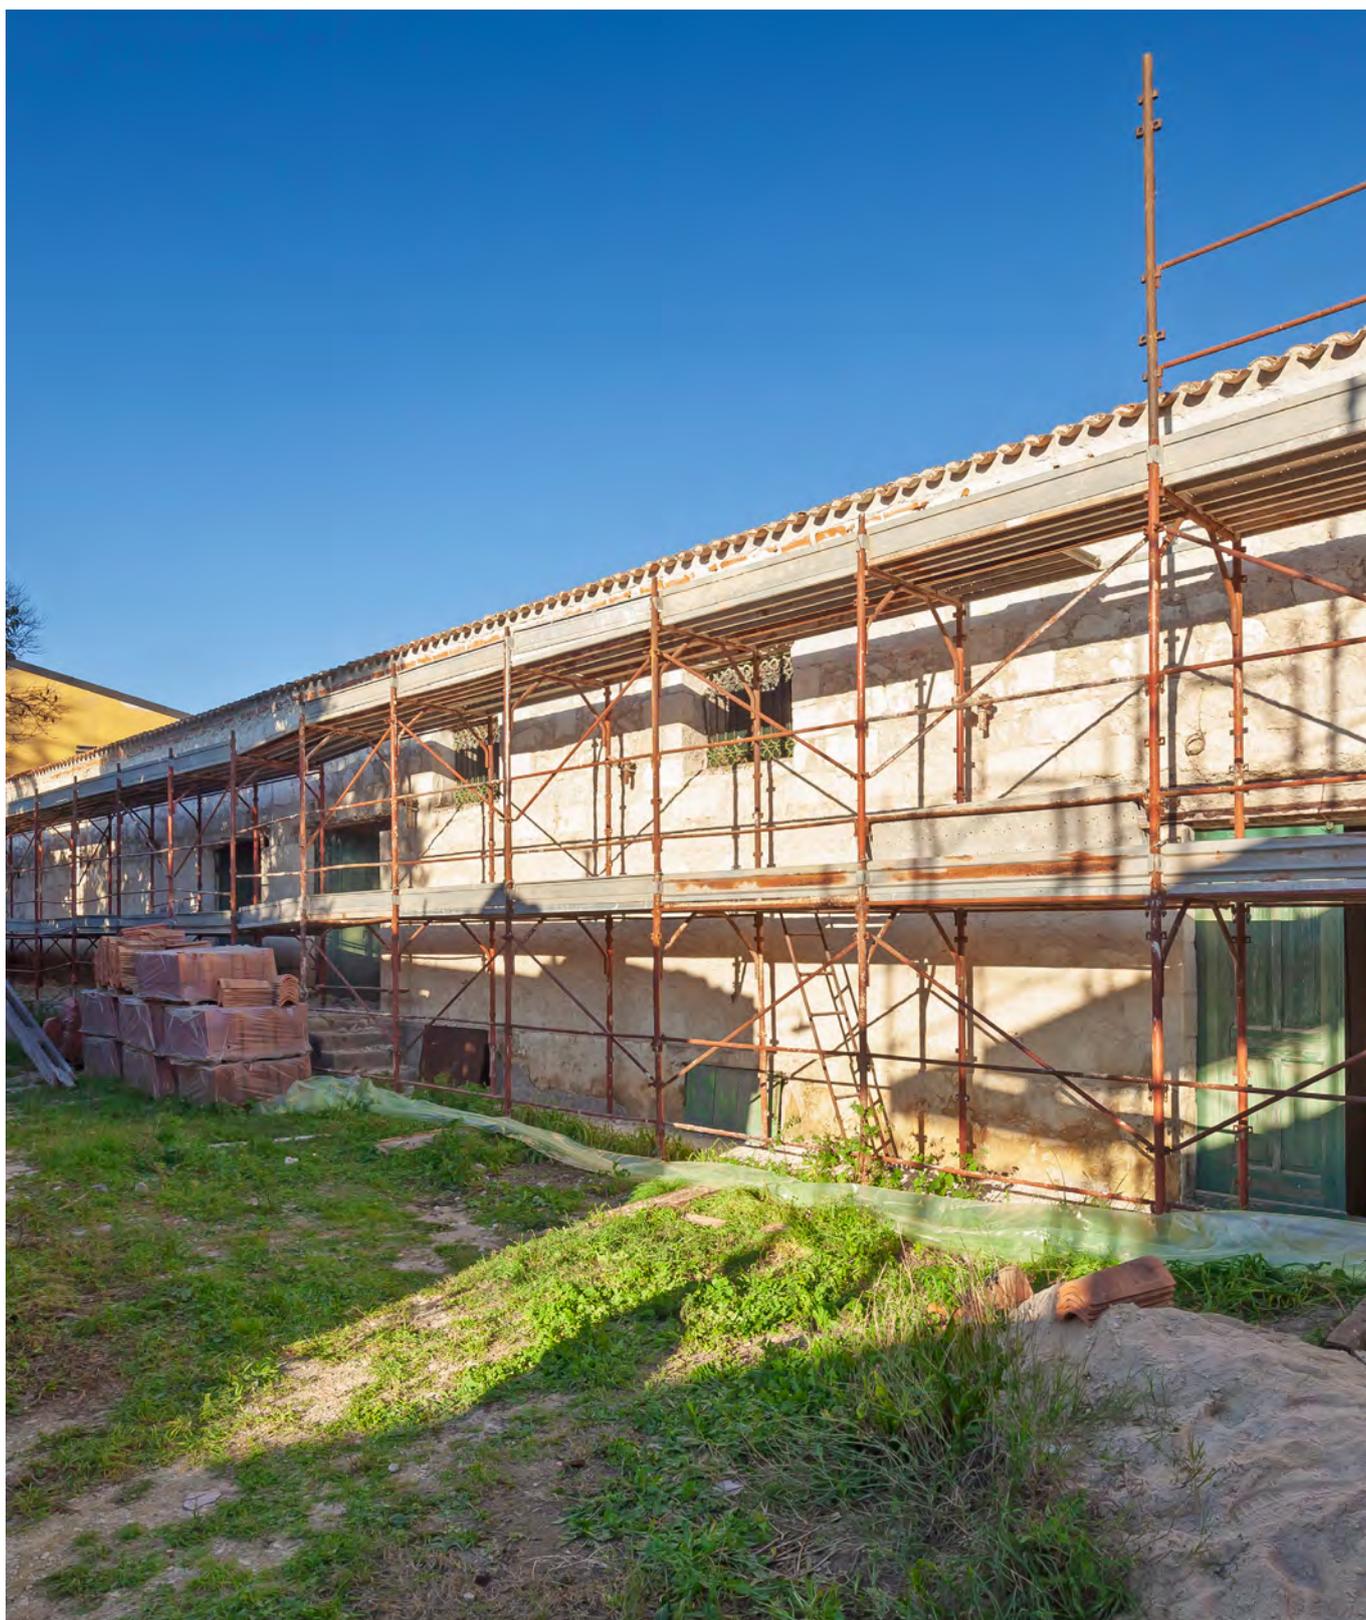
Il percorso di recupero ha previsto la rimozione del manto di tegole esistente e di tutto l'impalcato e le orditure portanti in legno poiché del tutto fatiscenti. Si è dunque proceduto alla posa di nuove travi in legno lamellare che si poggiano - tramite un dormiente ligneo - sulle murature esistenti. Al di sopra delle travi si è realizzato un tavolato e il pacchetto coibente e impermeabile. L'ultimo strato è realizzato con tegole coppi sardi posato con il sistema e gli accessori AERcoppo® in modo da creare una microcamera di ventilazione e rispettare le normative vigenti che prevedono la posa a secco. Tutti i bordi delle falde, al fine di chiudere il pacchetto e impedire eventuali infiltrazioni di acqua, sono protetti da scossaline in rame realizzate su misura dal lattoniere".

Una parte importante del percorso di riqualificazione ha riguardato l'aggiornamento della copertura, che si presentava degradata ed è stata completamente rimossa. *"A partire dallo stato di consistenza",* precisa l'**architetto Angela Zattera** *"sono stati definiti gli interventi progettuali, in particolare, la riqualificazione della copertura mediante la revisione dell'orditura lignea di sostegno, lo smontaggio del rivestimento in coppi sardi, la realizzazione di un nuovo pacchetto di copertura coibente e ventilato e il rifacimento del rivestimento ceramico con i coppi recuperati"*.

Il **Geom. Sabatino Satta** e l'**Ing. Arch. Francesca Oggiano** elencano con precisione le caratteristiche dello stato di fatto e la successione delle fasi di recupero: *"le coperture dei vecchi fabbricati prima dell'intervento erano soggette a continue infiltrazioni delle acque meteoriche che causavano fenomeni di marcescenza degli elementi lignei e, in generale, avevano portato alla perdita di planarità delle falde dovuta a inflessione delle travi di colmo. Le tegole erano semplicemente poggiate sui correntini e, la rottura di alcune di esse aveva prodotto la bagnatura delle orditure lignee compromettendone la loro consistenza. Le orditure inoltre avevano sezioni lignee non idonee alle normative vigenti.*

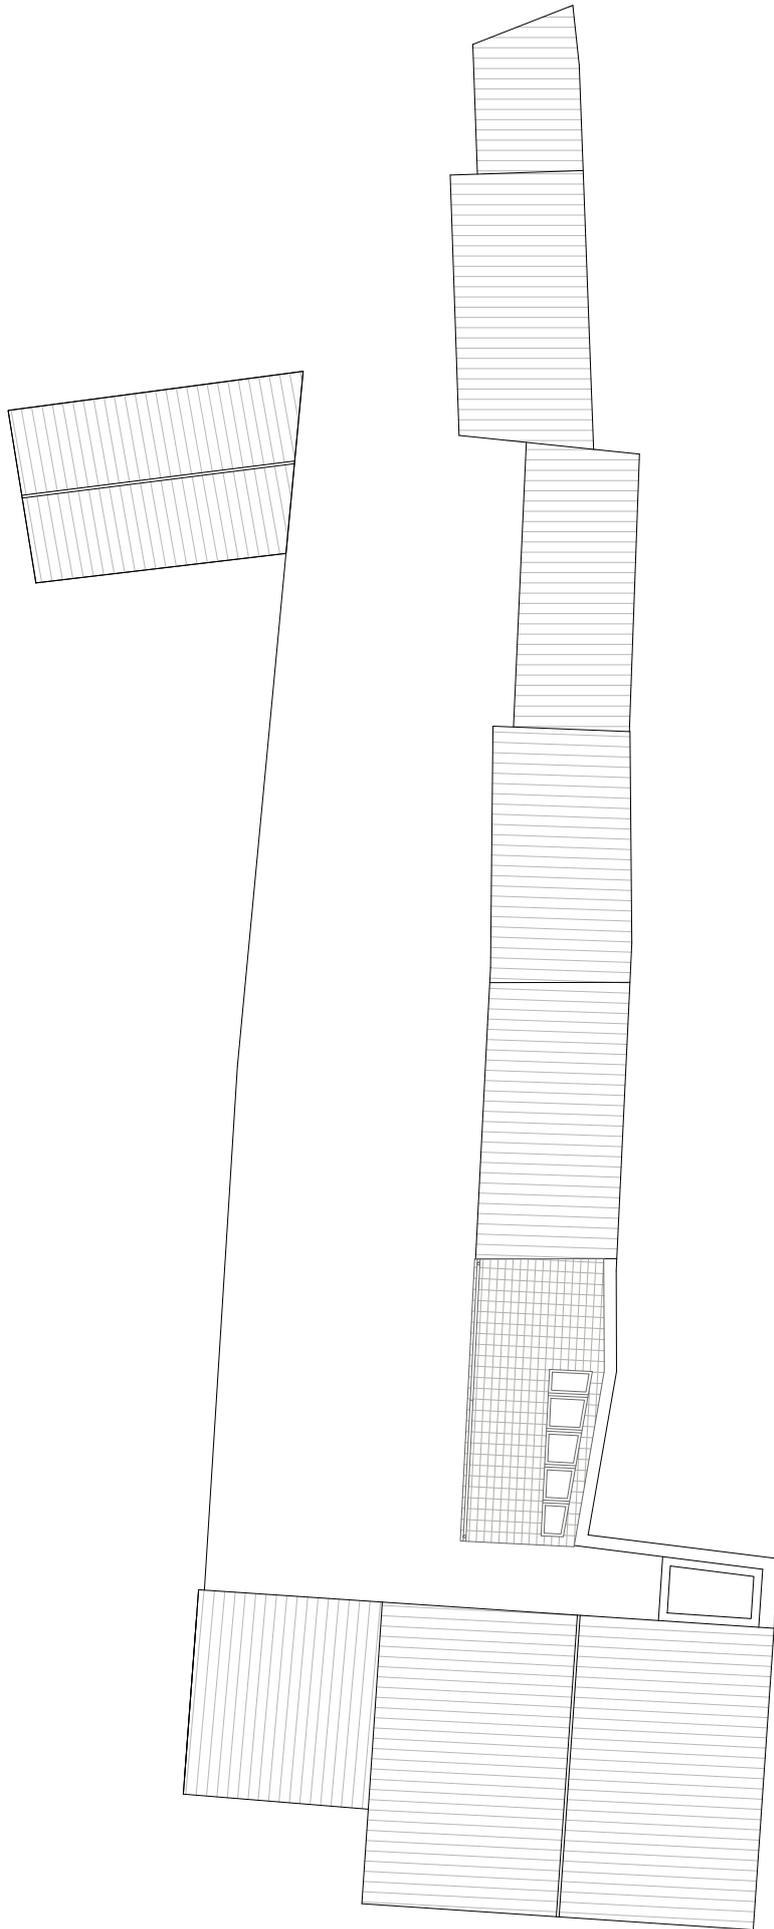
Pianta della copertura di Casa Diaz
Usini (SS)

Elementi presenti del sistema di ventilazione AERcoppo®:

AC_griglia di partenza parapasseri

BC_AERcolmo® di ventilazione

BCM_AERcolmo® di ventilazione per monofalda

PC_Piedino AERcoppo®

Dati tecnici di progetto:

- *superficie*: 315 m²
- *pendenza*: 30%
