Recupero della memoria storica e nuovo futuro
AERtetto per l'ex Caserma dei Carabinieri
di Sorso

Comunicato stampa

Periodo dei lavori: 2024

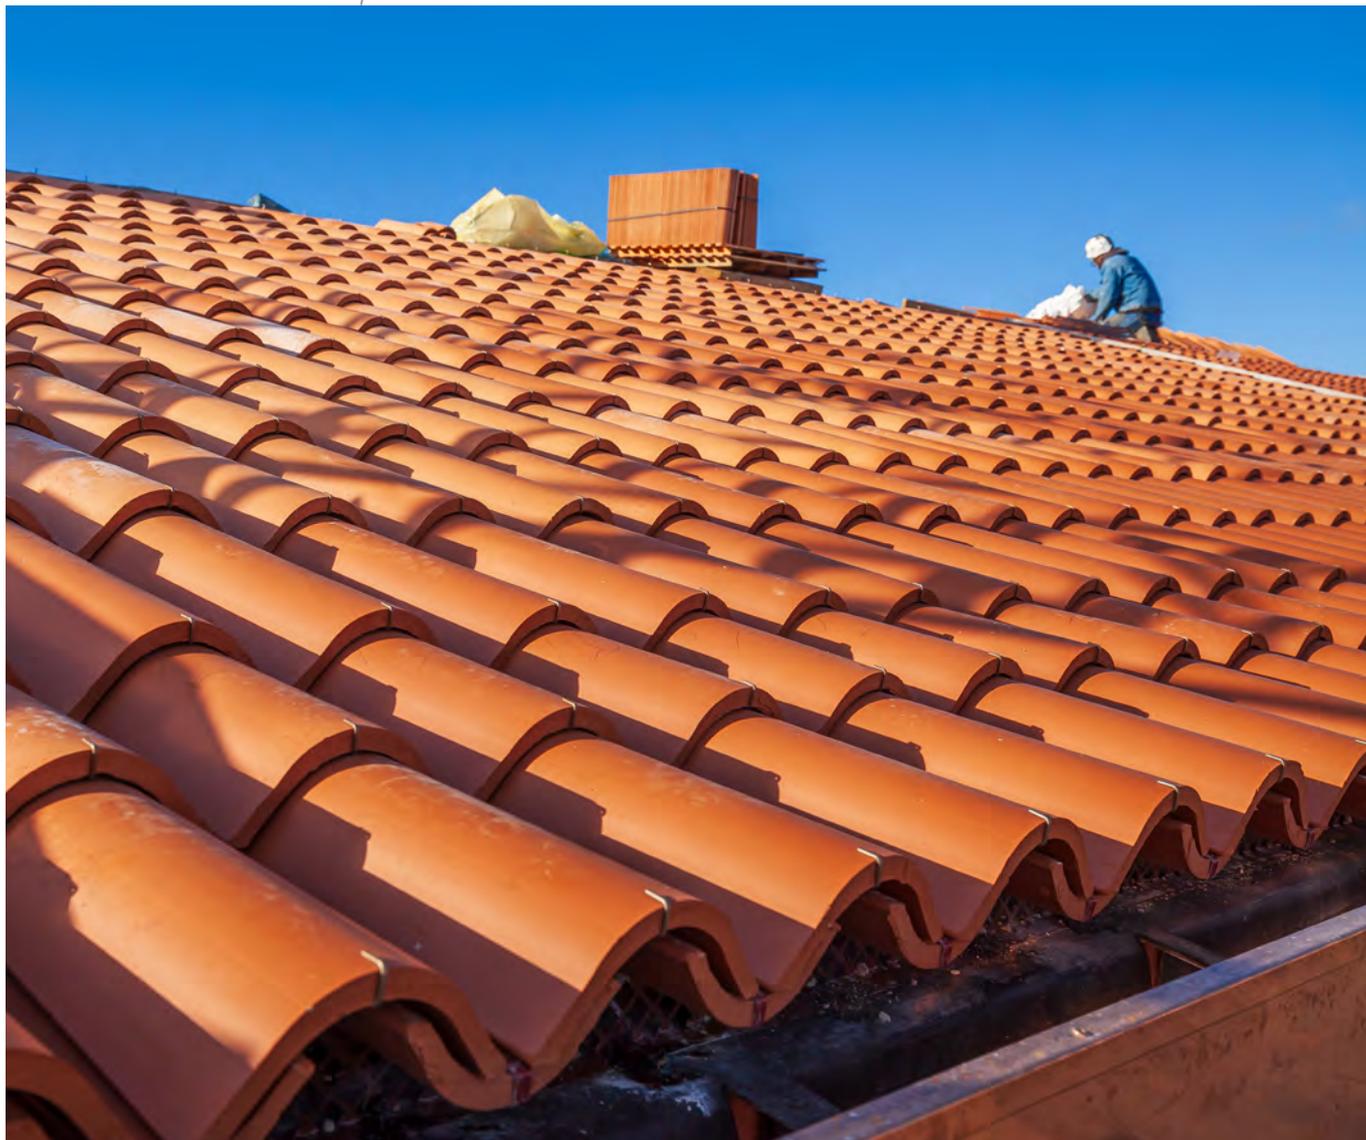
La sostituzione della copertura ha avuto un ruolo fondamentale grazie ad un progetto che ha risposto alla necessità di rispettare il volume e la storia dell'involucro, unendo la garanzia di un cantiere semplice e con criteri di sostenibilità ad ampio raggio. AERtetto ha contribuito alla missione di eco-compatibilità dell'intero intervento, offrendo una soluzione che contribuisce a ridurre l'impatto ambientale delle attività umane, promuovendo soluzioni sostenibili. Il sistema rientra nei prodotti, servizi e pratiche che abbracciano concetti come alta efficienza energetica, riciclaggio e gestione efficiente dei rifiuti. La progettista l'**Arch. Angela Zattera** sintetizza il percorso: *"L'intervento per la copertura si sviluppa sulla base delle geometrie esistenti e si limita alla sostituzione degli elementi portanti e all'ispessimento dell'impalcato con la nuova stratigrafia coibente. La figura urbana dell'edificio non viene ridefinita dal rifacimento della copertura né per l'altezza dell'edificio che per la posizione arretrata delle falde rispetto al filo del cornicione. Le falde restano tutt'ora non visibili da un punto di vista basso"*.

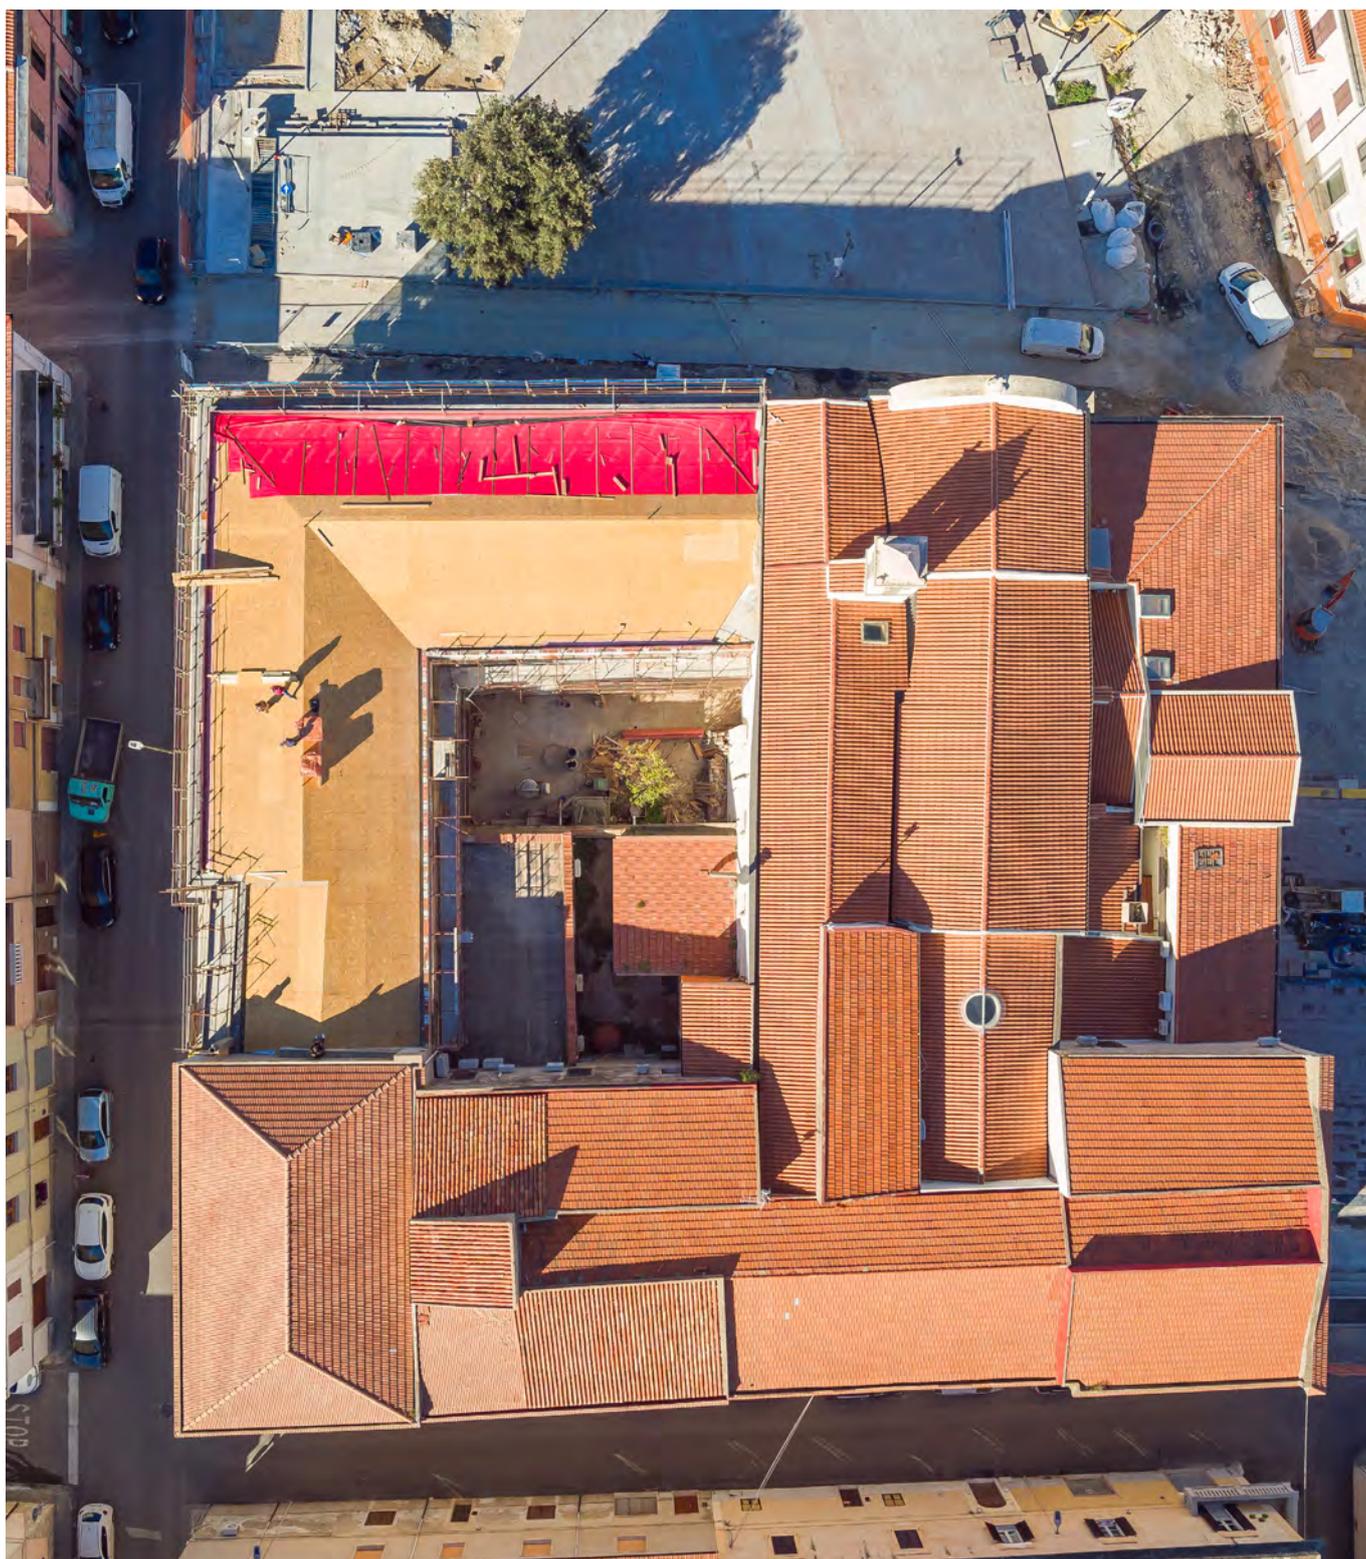
Scende nel dettaglio più pratico e cantieristico la co-progettista e direttrice dei lavori, l'**Arch. Francesca Oggiano**: *"In fase di progettazione, la copertura non era ispezionabile: l'edificio presentava un controsoffitto con volte a vela realizzate in piccoli mattoncini forati. Non era possibile vedere nulla dall'intradosso. Inoltre, l'accesso al sottotetto era impossibile perché completamente ricoperto di guano, rendendo l'ambiente estremamente malsano. Una volta rimosse le tegole marsigliesi, abbiamo potuto osservare la struttura sottostante: l'orditura era composta da listelli di posa delle tegole, e al di sotto si trovava l'orditura secondaria e primaria, costituita da travi in abete. Lo stato di conservazione era molto degradato, con numerose infiltrazioni d'acqua che avevano compromesso le travi, ormai in evidente stato di deterioramento. L'intero sottotetto era inoltre colonizzato da piccioni, il che aveva ulteriormente danneggiato la struttura, corrodendo le travi. Una volta ripulito e sanato il sottotetto, la demolizione della copertura è risultata relativamente semplice, grazie alla presenza di un'orditura molto rada"*.

L'impresa SER.LU ha seguito da vicino il progetto e il direttore del cantiere, il **geometra Alessandro Porcu**, testimonia così il processo: *“La copertura era gravemente compromessa: coppi rotti e infiltrazioni d’acqua avevano causato danni strutturali, aggravati dalla presenza massiccia di guano. In questo contesto le operazioni di smaltimento del guano hanno subito ritardi a causa della mancanza di impianti in Sardegna e del blocco temporaneo dei termovalorizzatori sulla penisola. Risolte queste complicazioni, abbiamo proseguito con il cantiere e la nuova copertura è stata realizzata con il sistema AERCoppo®, scelto per la sua semplicità di posa, resistenza e capacità di garantire una buona ventilazione”.*

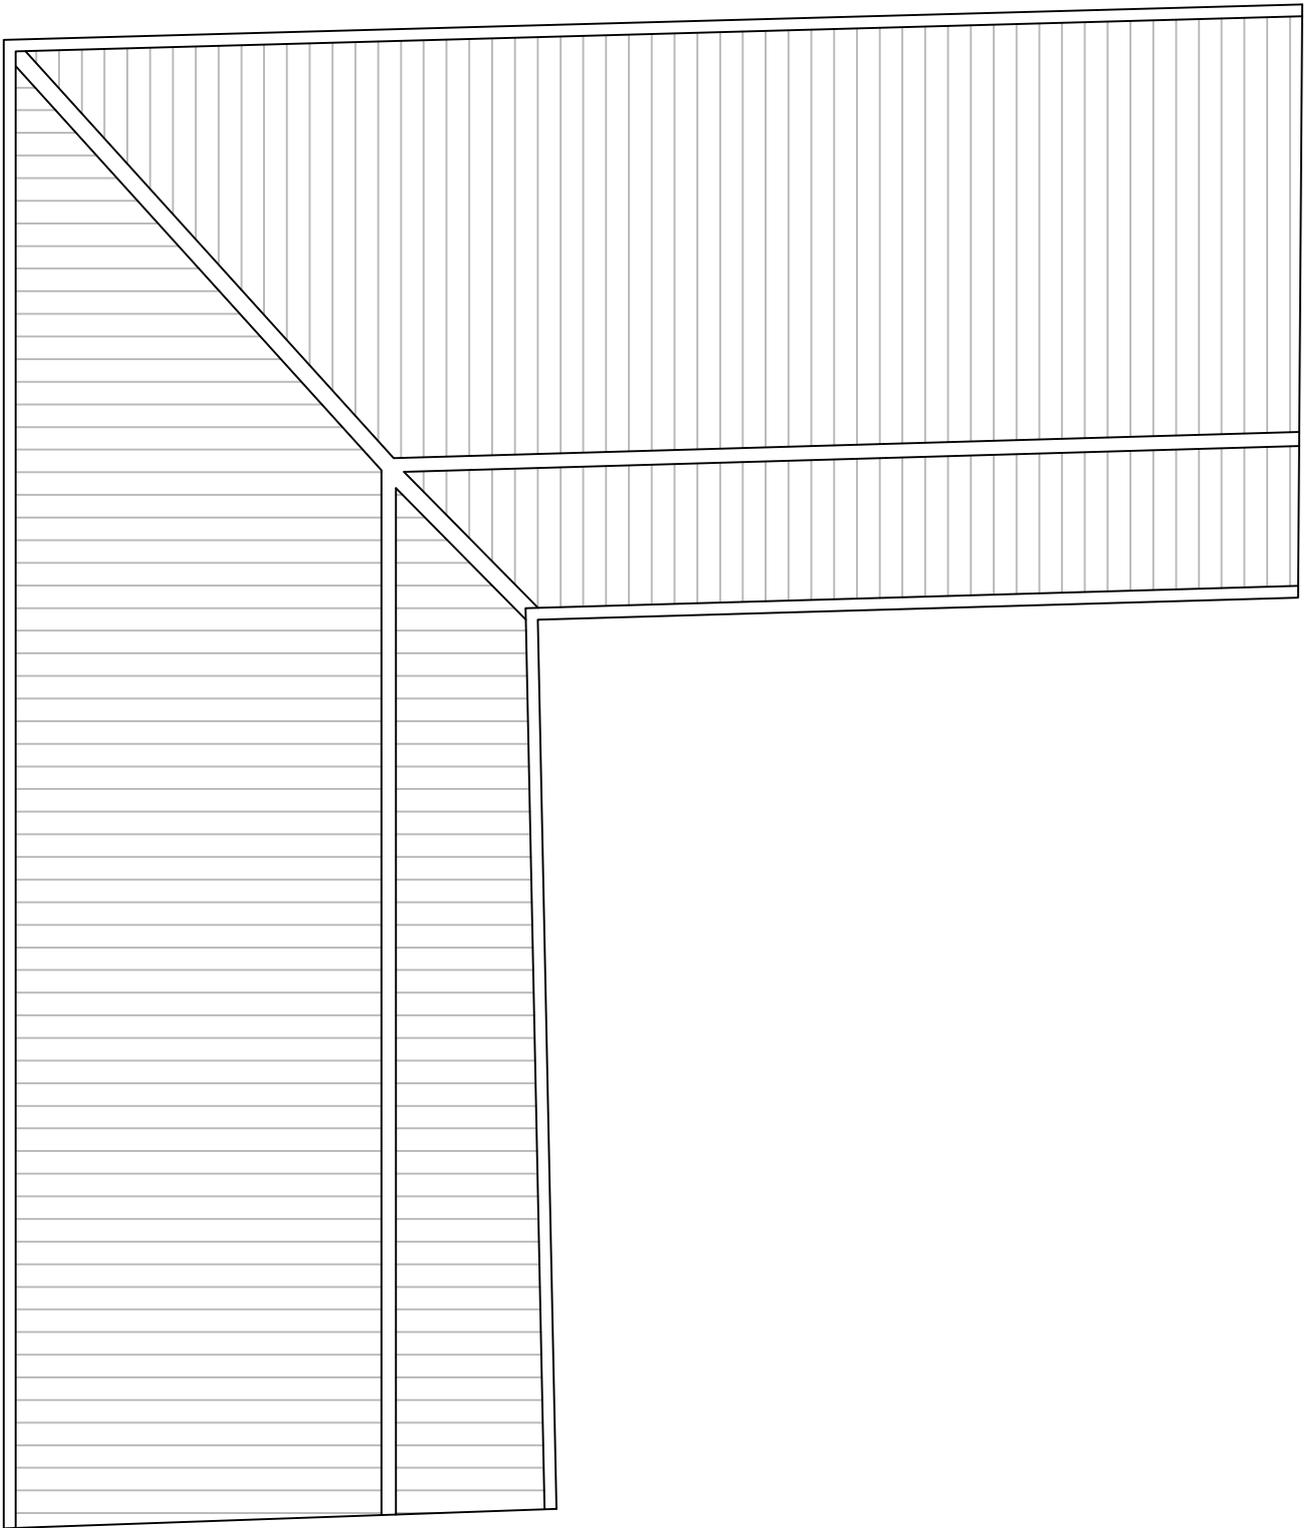
Pianta della copertura ex Caserma Carabinieri
Sorso (SS)

Elementi presenti del sistema di ventilazione AERcoppo®:

AC_griglia di partenza parapasseri

BC_AERcolmo® di ventilazione

PC_Piedino AERcoppo®

CC_griglia di compluvio

DCT_elemento di displuvio

RCT_elemento di rompitratte

- superficie: 570 m²
- pendenza: 40%
