COPERTURA BASILICA DI SANTA MARIA ASSUNTA

AERTETTO AERCOPPO®

Progetto:
risanamento copertura Basilica di Santa Maria Assunta

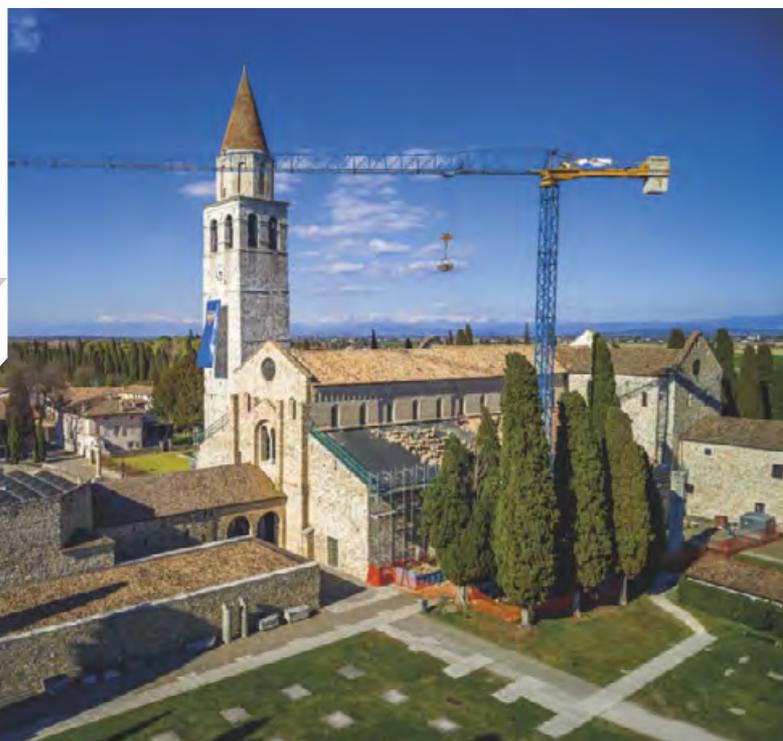
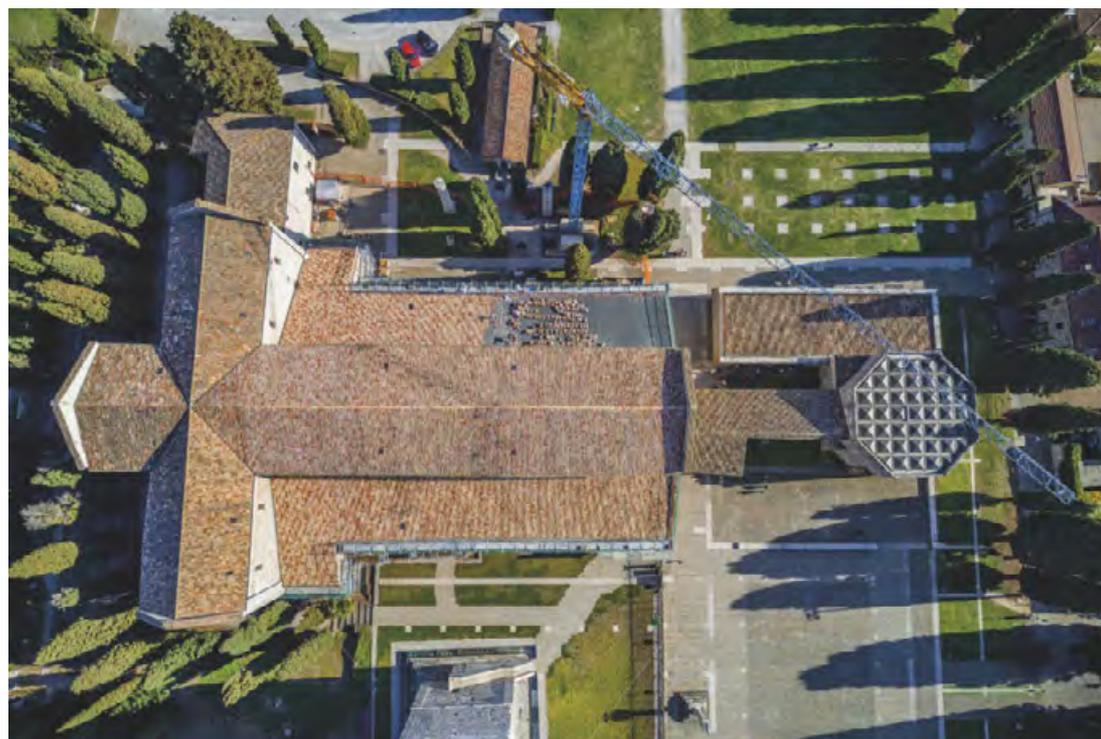
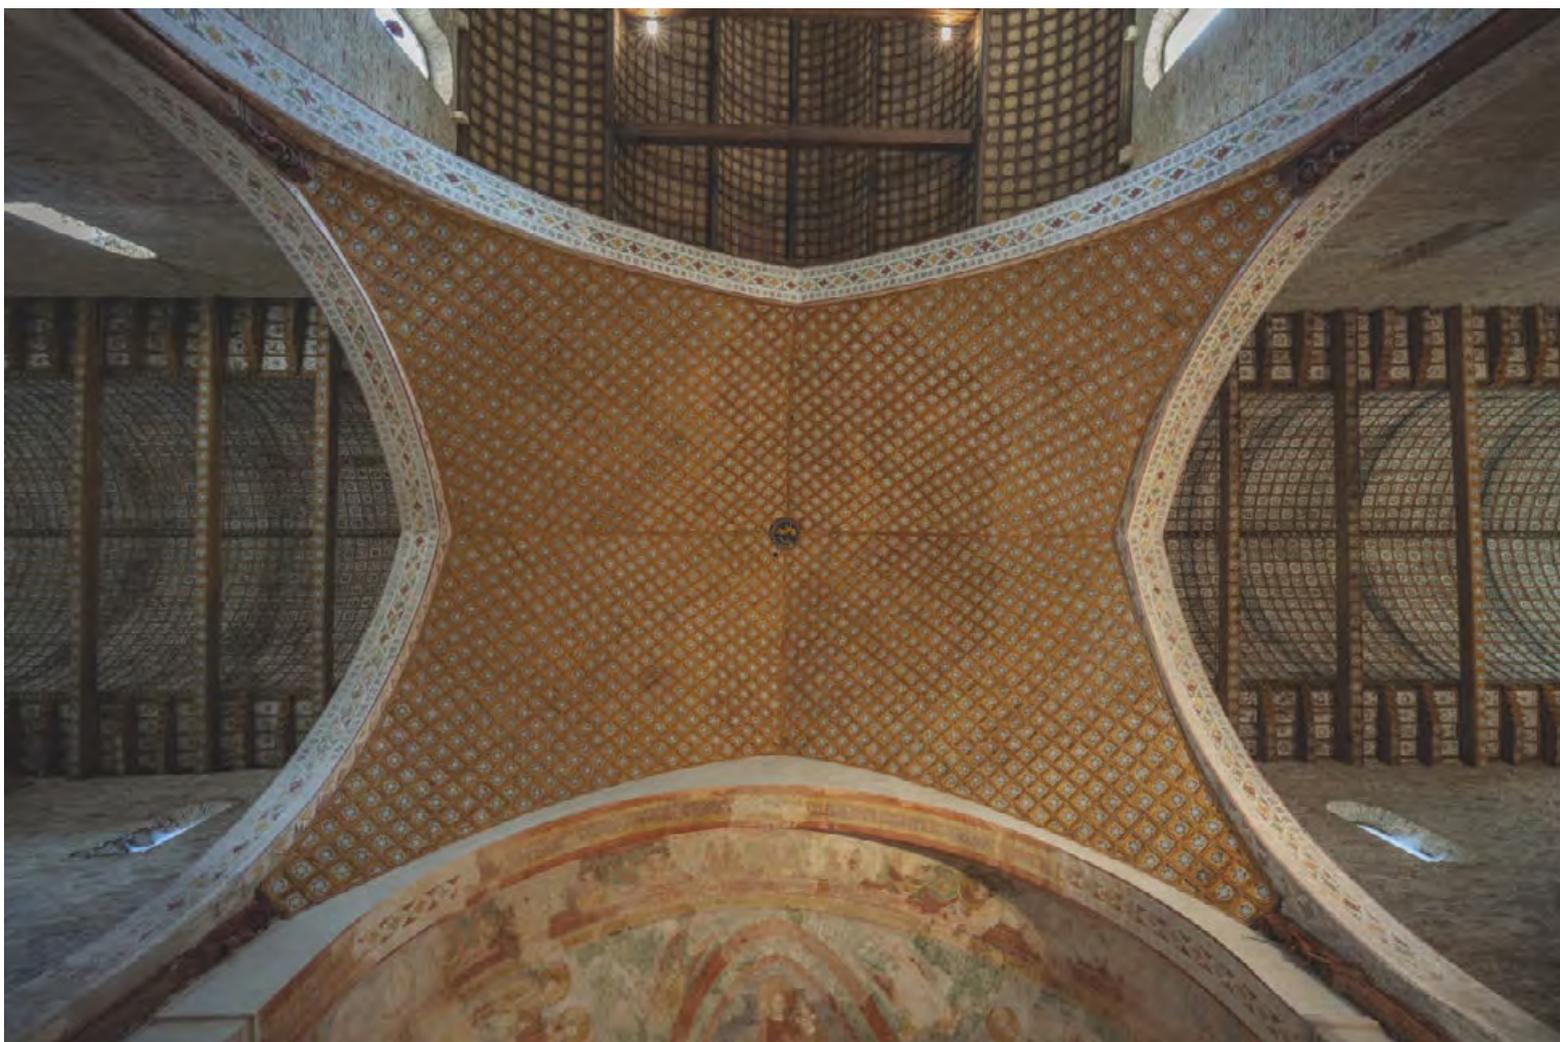
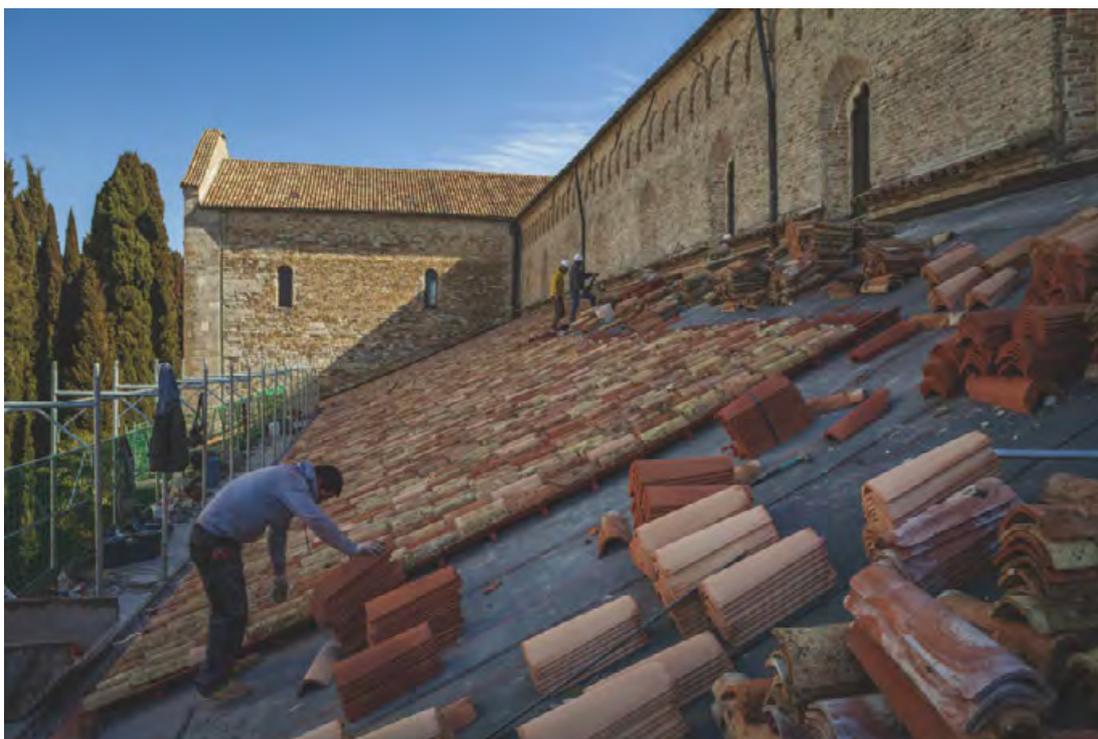
La copertura delle navate laterali della Basilica di Aquileia è stata rinnovata con il sistema AERCoppo® di AERTetto, soluzione semplice da posare, duratura nel tempo, leggera, versatile e performante.

Smantellato il preesistente manto di copertura ammalorato, si è proceduto alla pulizia della superficie sottostante e alla posa di una guaina impermeabilizzante, in modo da preservare da infiltrazioni la struttura architettonica. Sistema totalmente a secco, senza necessità di malte o di schiume, AERCoppo® non ha alterato l'integrità di questo nuovo strato impermeabilizzante, grazie ad appositi piedini di supporto e di rialzo dei coppi. Il sistema inoltre - dotato di elementi di fissaggio semplici ed efficaci (sopralzi puntiformi, con dentelli antiscivolo, inseriti nel retro di ogni coppo, muniti di staffa per l'aggancio dell'elemento suc-

cessivo), che garantiscono la perfetta complanarità del manto, la sicurezza e la riduzione degli interventi di manutenzione - ha permesso la realizzazione di una camera di ventilazione naturale senza ostruzioni. In uno spessore contenuto (circa 6 cm) capace di isolare in modo ottimale la copertura sia nei mesi invernali sia in quelli estivi, massimizzando al meglio le prestazioni energetiche del tetto e di conseguenza dell'edificio, e di evitare la crescita di vegetazione infestante. AERcoppo® non ha aggiunto peso ulteriore alla delicata struttura portante lignea della Basilica, permettendo di riutilizzare i coppi preesistenti ancora in buone condizioni, integrandoli con elementi nuovi senza alcun problema di allineamento.
