# AER COPPO®

Funzionalità e comfort per l'Università  
AERtetto per la sede IUAV di Palazzo Badoer

# Comunicato stampa

Periodo dei lavori: 2021

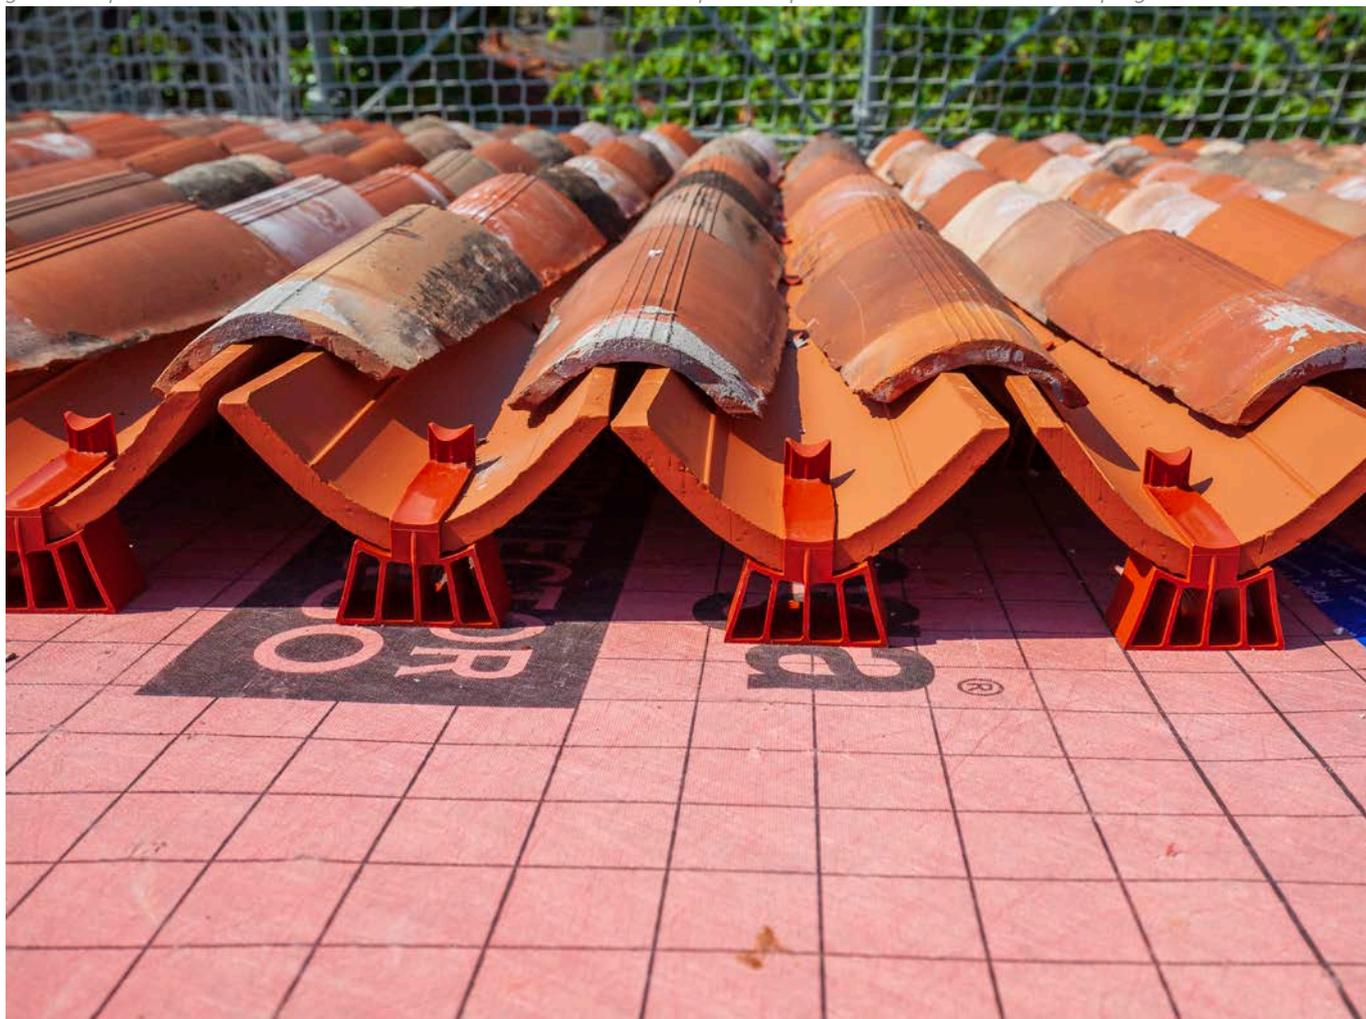
Così l'**Arch. Degani** descrive i lavori svolti sulla copertura: *"Abbiamo iniziato ovviamente dalla rimozione del manto avendo massima cura nella selezione dei coppi che avremmo potuto riutilizzare successivamente. Dal punto di vista statico siamo intervenuti in modo puntuale sulla struttura lignea portante che nel complesso era in buono stato. Laddove necessario è stata consolidata la capriata, qui a Palazzo Badoer nella versione senza monaco, e l'orditura secondaria dei correntini. Abbiamo poi sostituito le tavelle in cotto, molte delle quali erano gravemente ammalorate, con un tavolato ligneo di 3 cm per poi realizzare il pacchetto coibente e impermeabilizzante formato da barriera al vapore, pannello isolante e membrana con superficie ardesiata incollati rigorosamente a freddo. L'irrigidimento dei piani di falda ai fini antisismici è stato ottenuto grazie al posizionamento di un secondo tavolato incrociato rispetto a quello sottostante e con l'impiego di nastri a croce".*

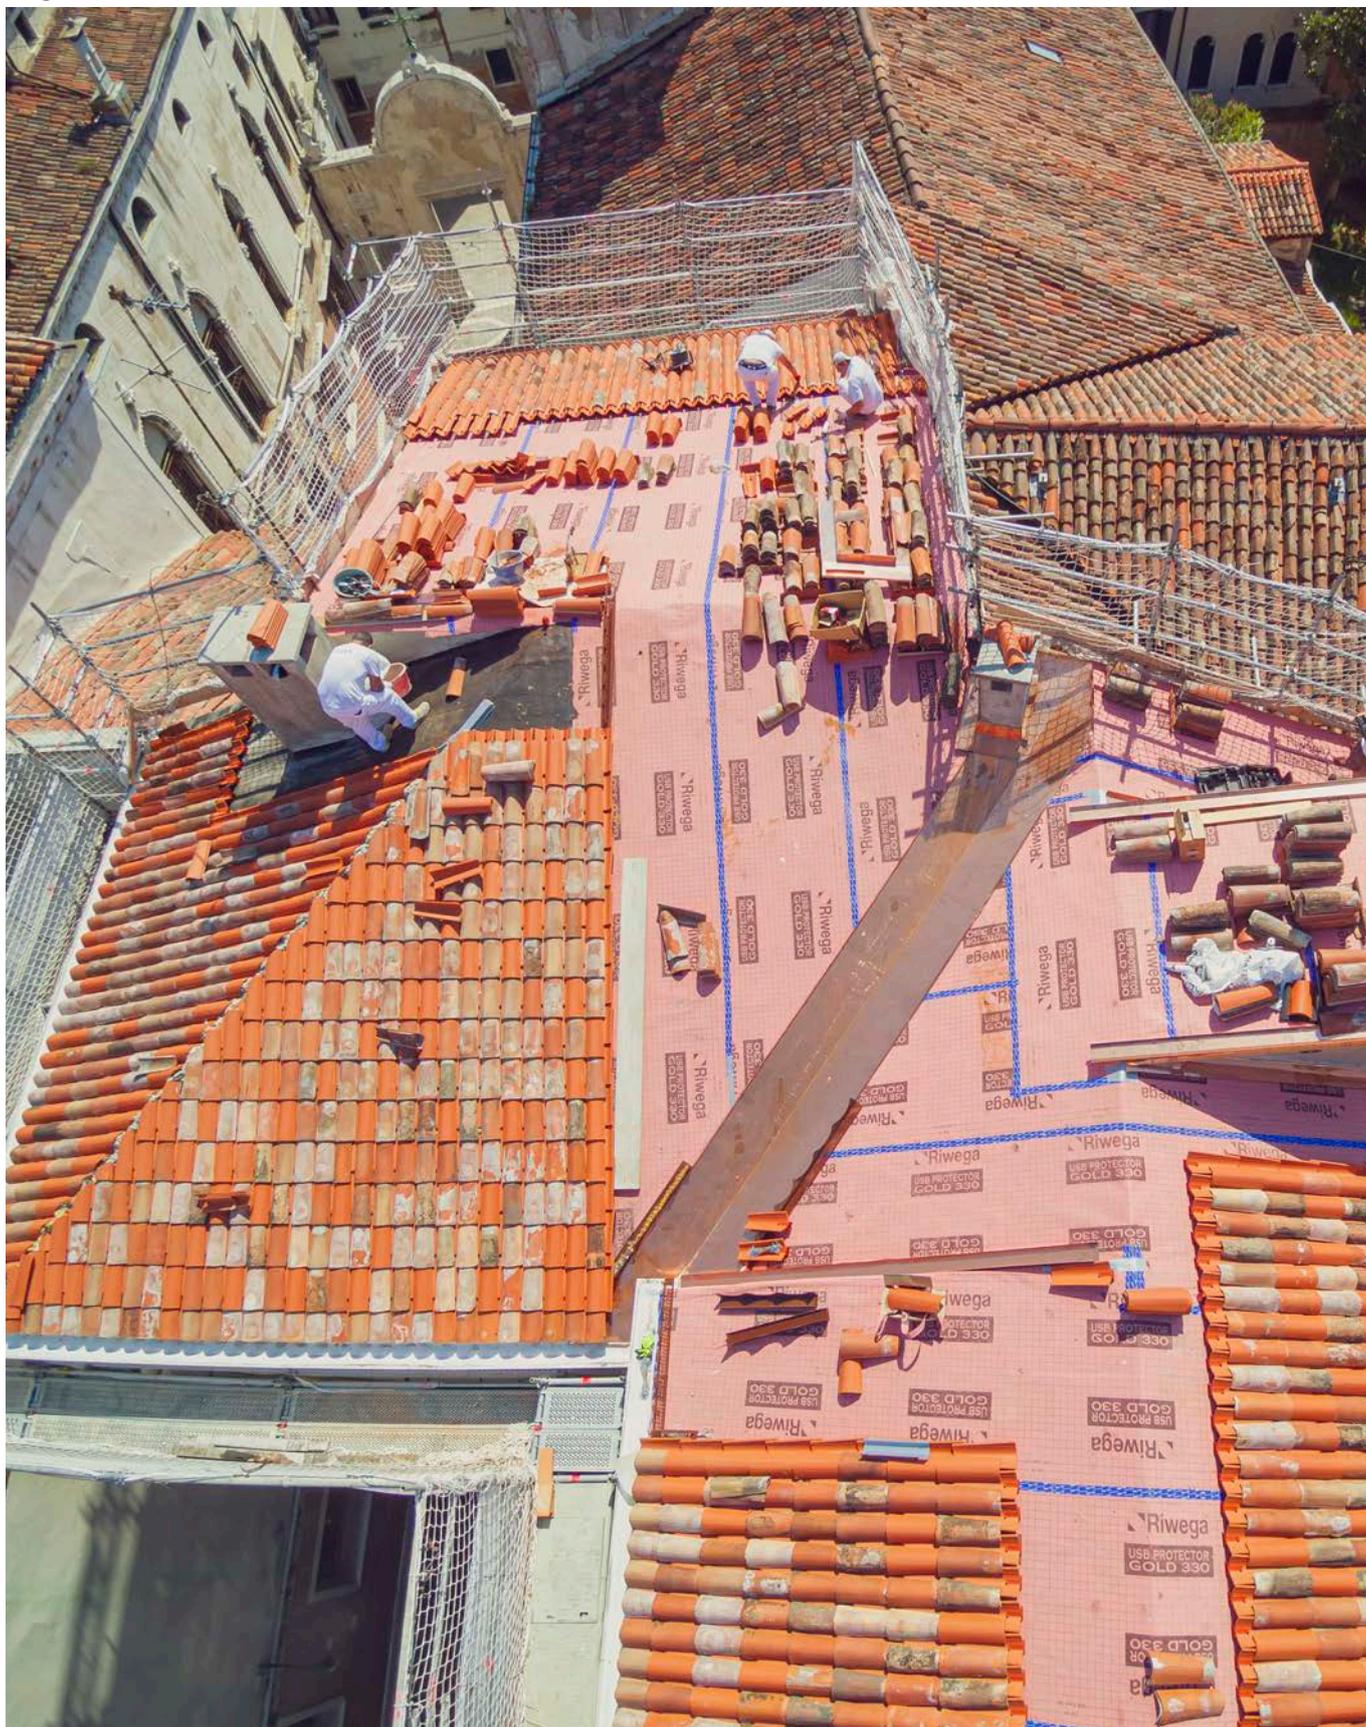
Pianta della copertura di Palazzo Badoer  
Università IUAV di Venezia (VE)

## Elementi presenti del sistema di ventilazione AERcoppo®:

AC\_griglia di partenza parapasseri

BC\_AERcolmo® di ventilazione

PC\_Piedino AERcoppo®

CC\_griglia di compluvio

DCT\_elemento di displuvio

### **Dati tecnici di progetto:**

- *superficie*: 300 m<sup>2</sup>  
- *pendenza*: 30%
