# AER COPPO®

Aerazione al primo posto  
AERtetto per Villa Olivi a Breda di Piave

# Comunicato stampa

## AERtetto per Villa Olivi a Breda di Piave

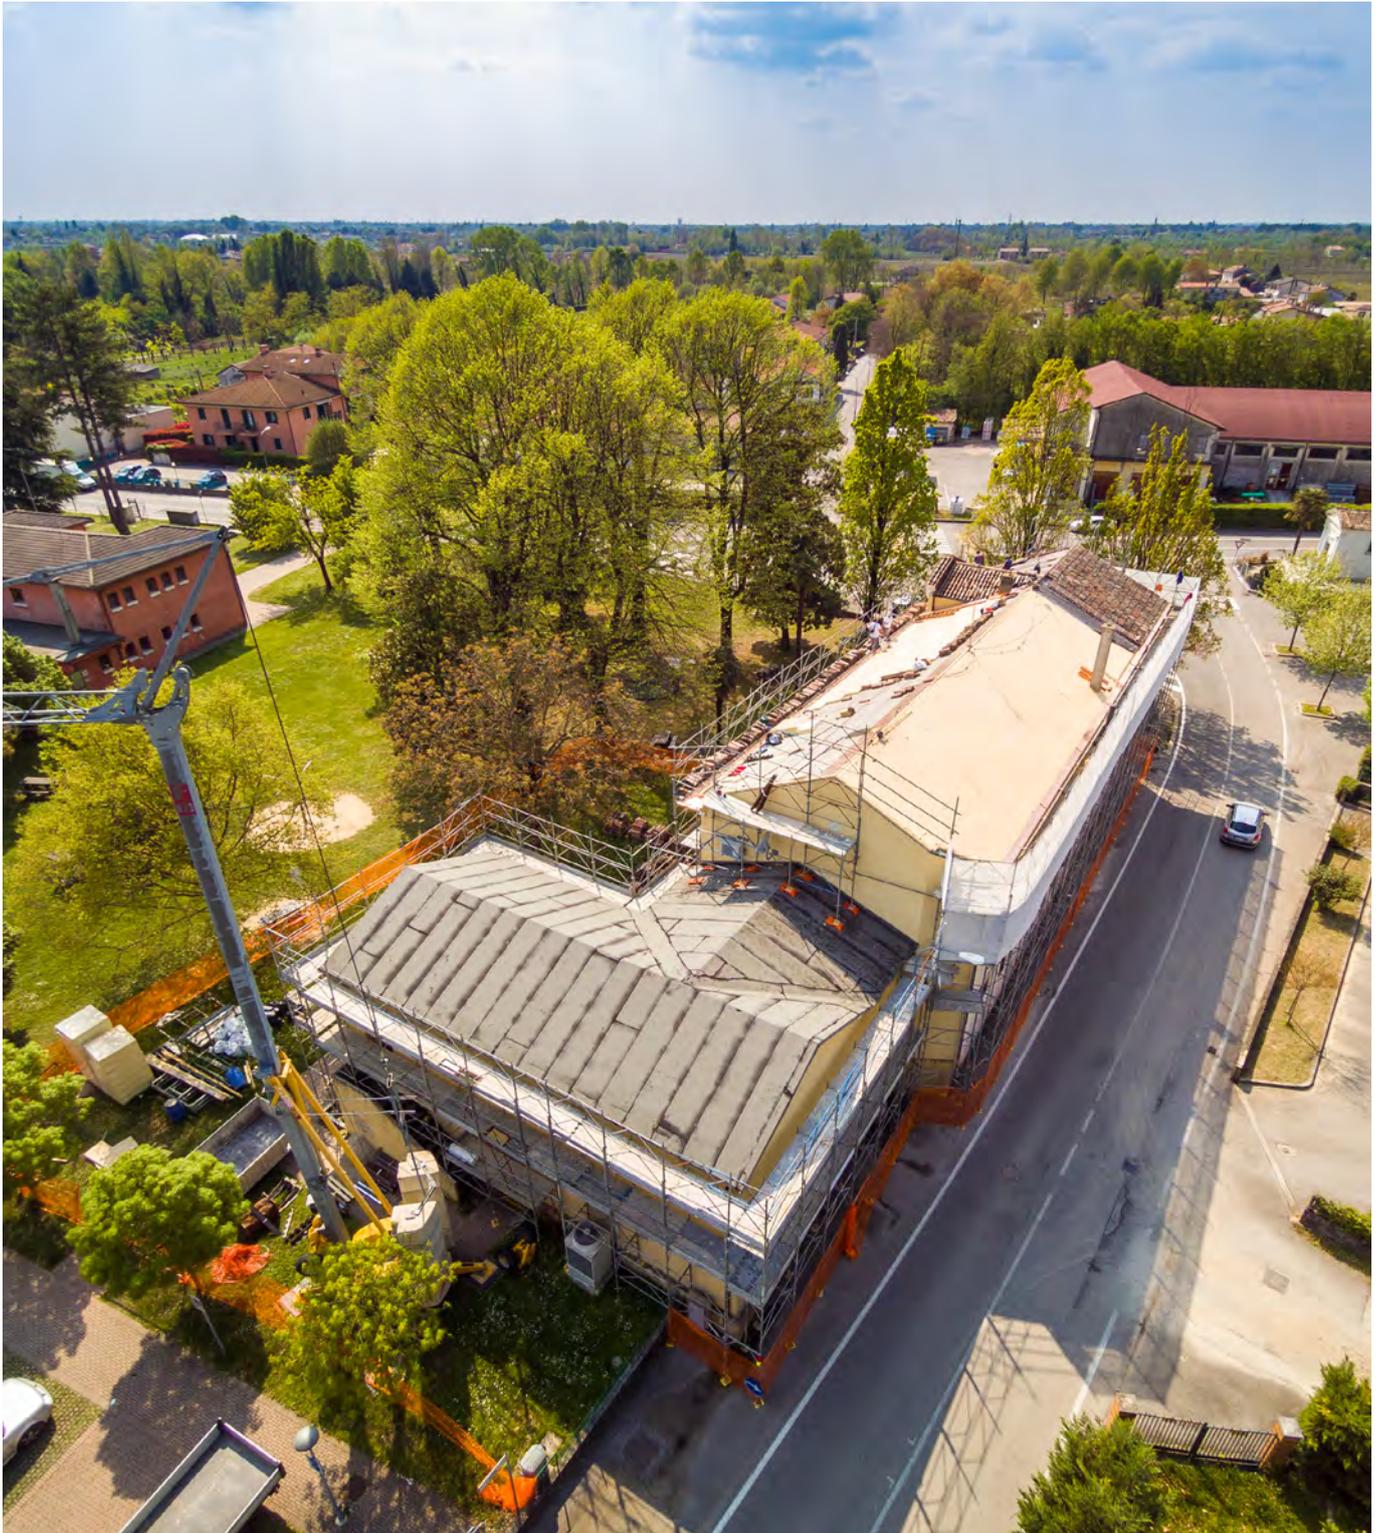
Al momento dei lavori infatti sopra la struttura portante era posizionato un isolamento di circa 3 cm, risalente a un intervento degli anni '80 e una guaina impermeabilizzante che presentava alcune mancanze e un degrado diffuso in molte sue parti. Infine il manto di copertura esistente vedeva la presenza di coppi diversi per colore, dimensioni e stato di degrado, provenienti evidentemente da epoche differenti e fissati con malta cementizia

Per prima cosa si è proceduto alla rimozione della copertura ancora presente e ad un'analisi attenta della staticità dell'edificio per verificare le condizioni della struttura portante. La copertura di Villa Olivi si può essenzialmente suddividere in due parti, così come l'edificio stesso. Il corpo principale presenta una struttura portante in laterocemento, quello secondario è interessato da una capriata lignea tradizionale. In entrambi i casi le strutture sono risultate in buono stato come conferma l'**Ingegnere Sergio Linguanotto**, Progettista e Direttore dei Lavori: *“La condizione delle strutture portanti era buona nonostante quanto accaduto. Le verifiche che abbiamo fatto ci hanno garantito la perfetta tenuta degli elementi e la corretta funzionalità della struttura di sostegno. Abbiamo pertanto iniziato a ragionare sul pacchetto di copertura sovrastante, sviluppando soluzioni diverse per i due corpi principali della villa”*.

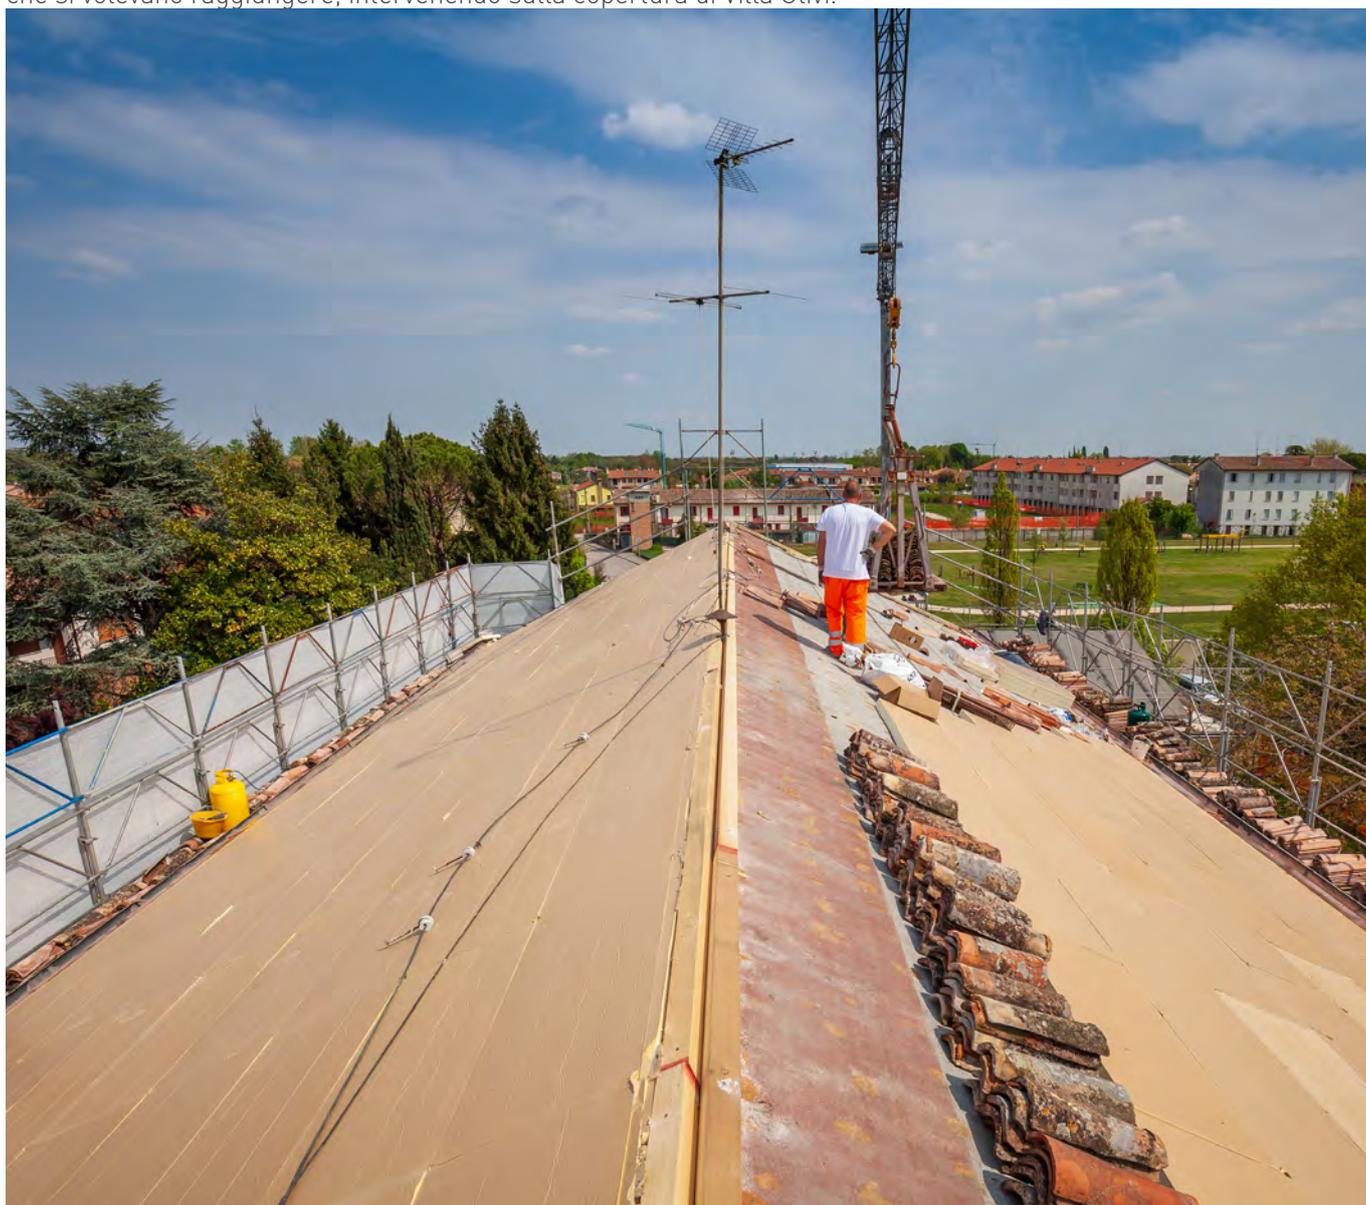
La ventilazione naturale garantita dalla soluzione è infatti uno dei vantaggi più importanti che ne hanno determinato il successo in questi anni. Una migliore efficienza energetica, con conseguente risparmio economico, unita all'ottenimento di condizioni di maggior benessere per chi vive gli spazi sottostanti la copertura, sono temi sempre più attuali nella progettazione di edifici nuovi, ma anche nel recupero di strutture esistenti e, giustamente, sono proprio questi obiettivi a indirizzare molte scelte, non solo sulla copertura.

Nel progetto di Villa Olivi, in particolare, AERcoppo® è stato impiegato solo sul corpo principale che ospita le sale polivalenti che non sono controsoffittate e che per questo mostrano strutture a vista.

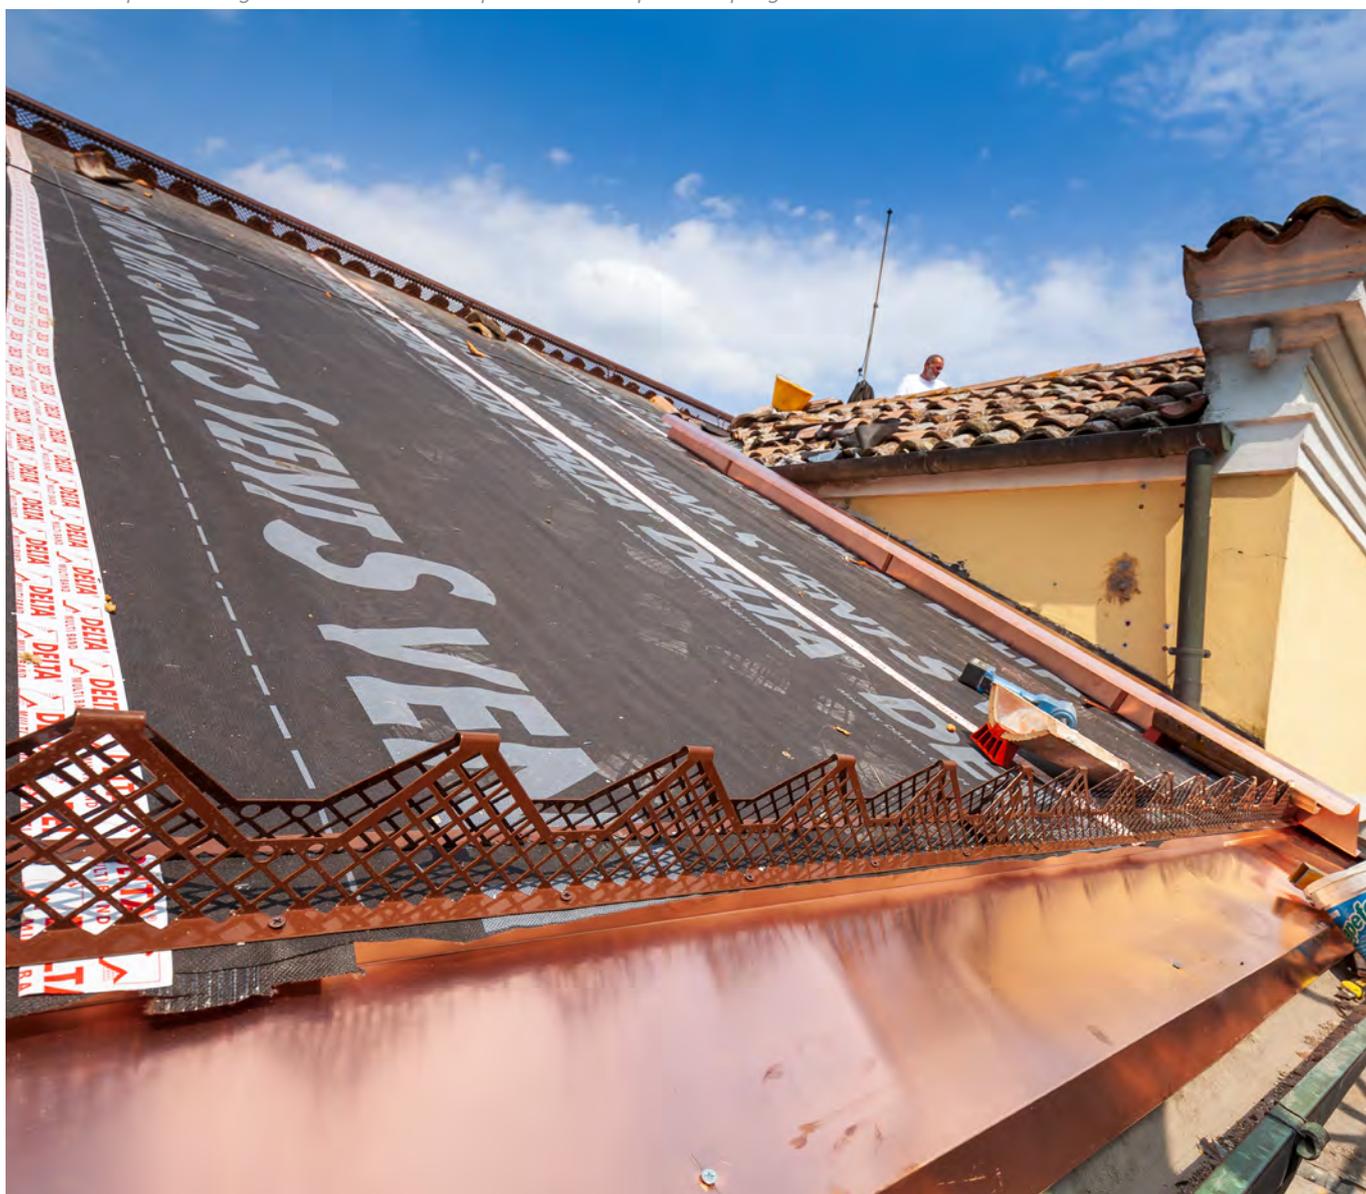
Nella nuova copertura della villa sono stati impiegati infatti coppi di epoche diverse, recuperando parzialmente gli esistenti in grado di garantire funzionalità e integrandoli con elementi nuovi. Si è reso necessario alzare la linea di gronda per mantenere gli allineamenti corretti e il sistema AERCoppo® ha permesso di risolvere e gestire al meglio anche le porzioni di tetto più complesse, ossia quelle in corrispondenza degli abbaini presenti, sulle quali occorre maggior attenzione per una perfetta tenuta del manto.
