Un nuovo tetto per la comunità
AERtetto per la Chiesa di San Bernardino a Crema

Comunicato stampa

Progettista: Arch. Maria Luisa Martinelli

Direttore Lavori: Arch. Paolo Monaci

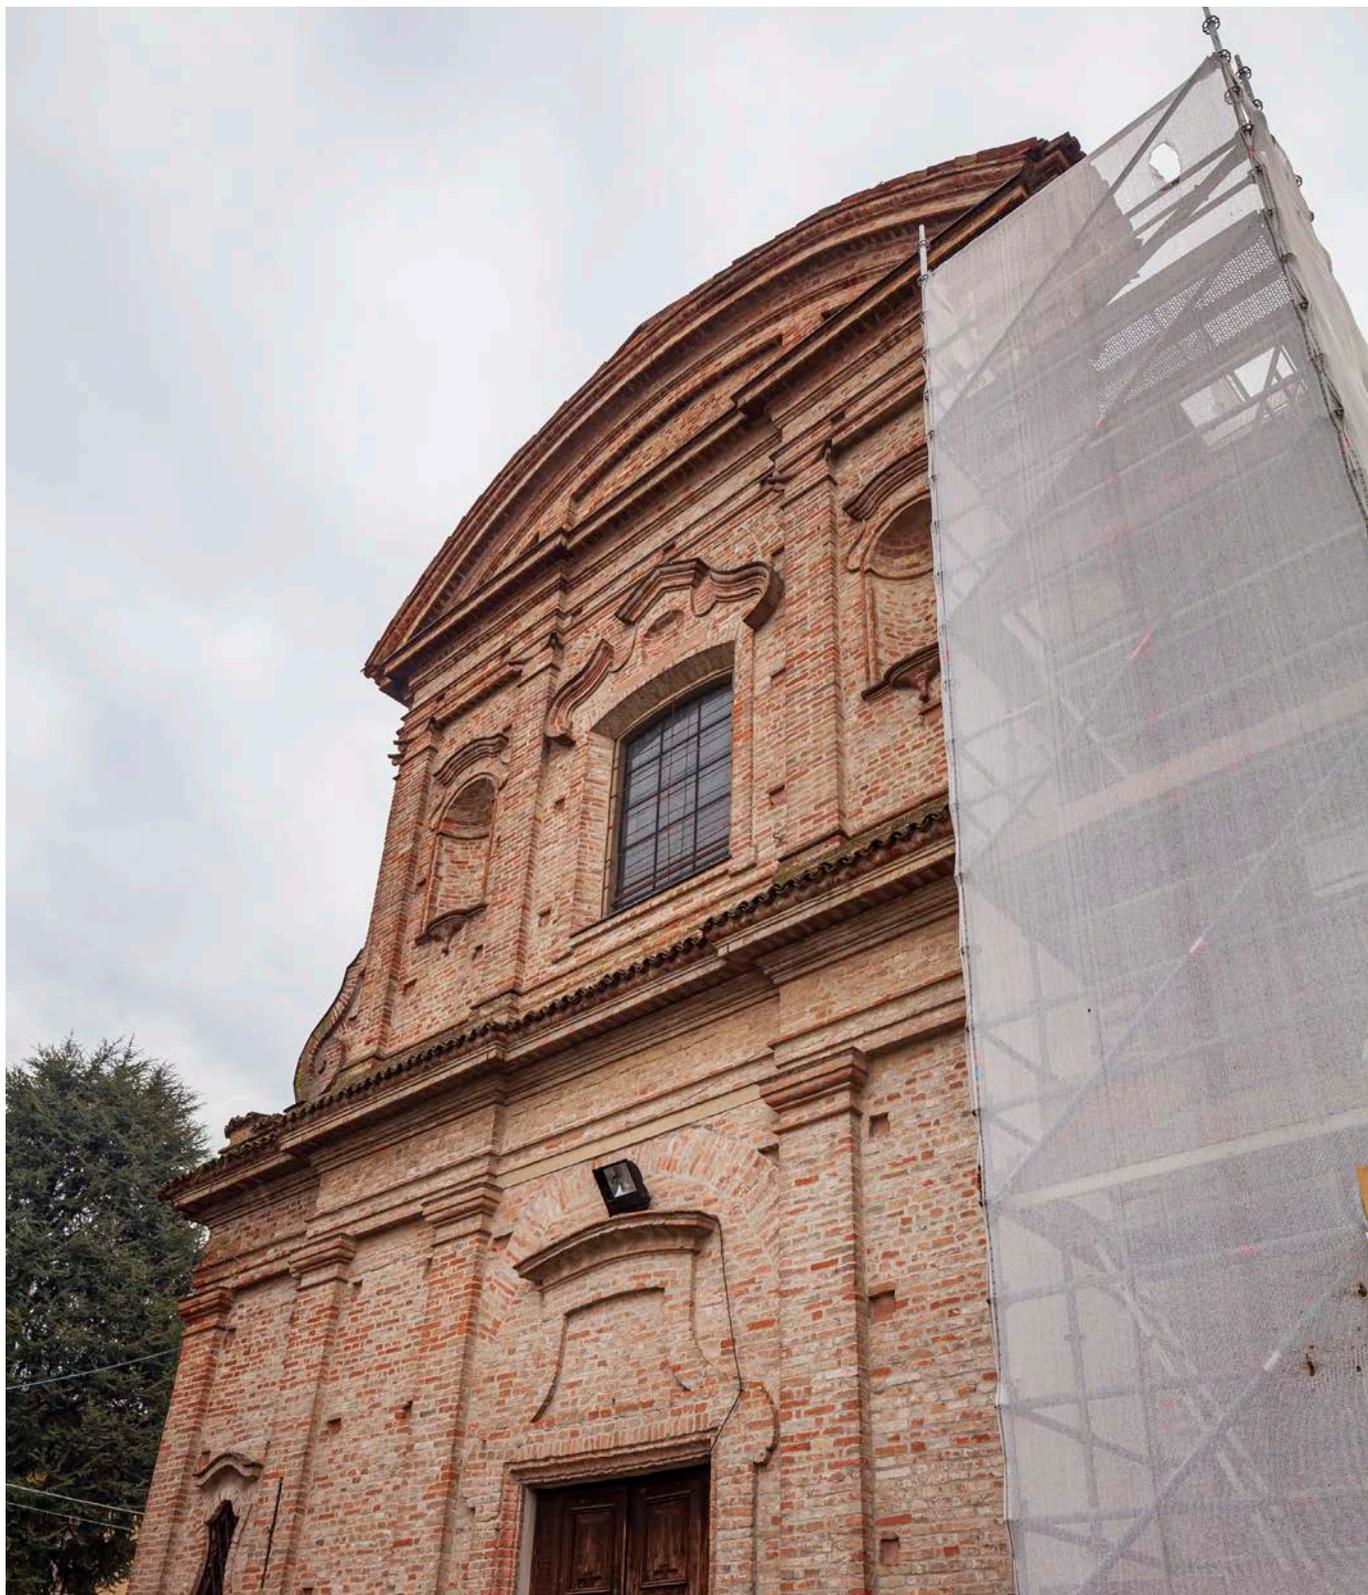
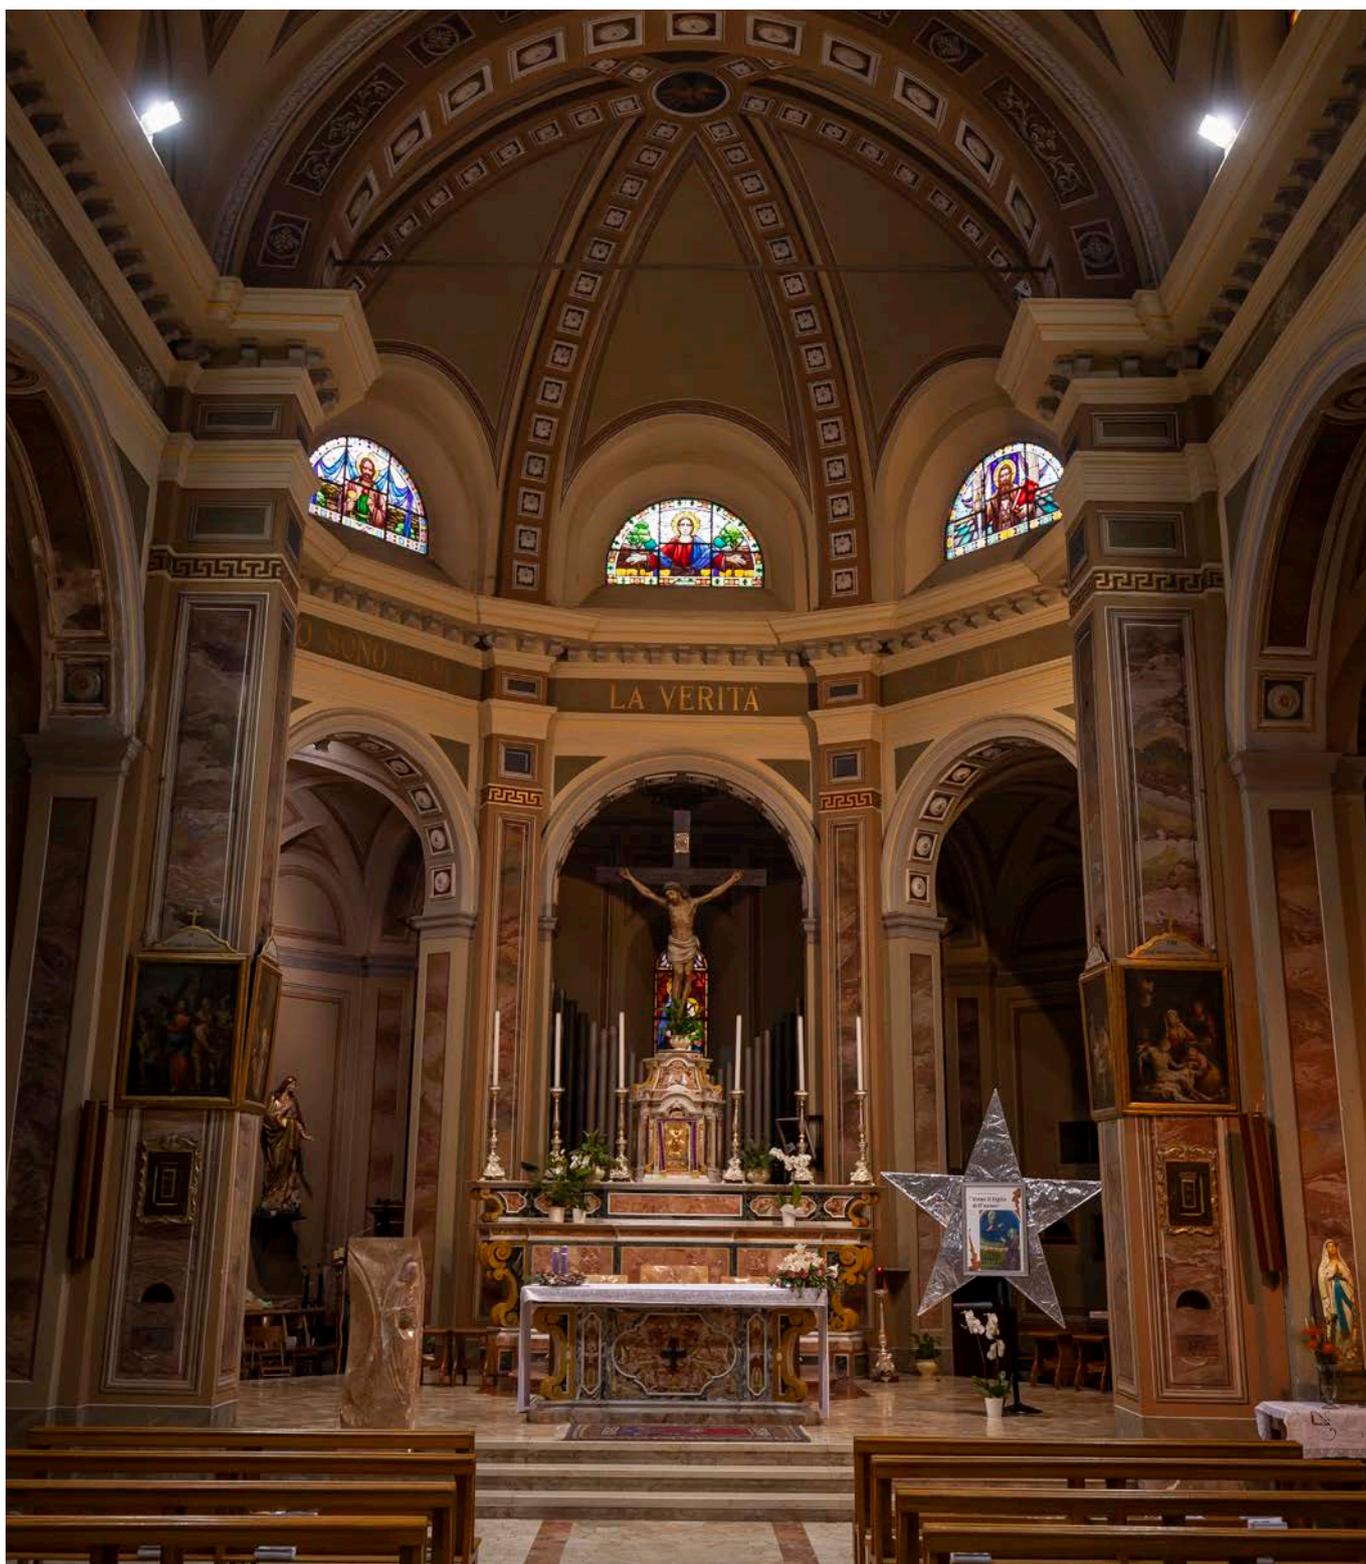
Un organismo edilizio come spesso accade in questi casi molto fragile, da un lato proprio per le continue variazioni della struttura e dell'involucro, dall'altro per la cattiva realizzazione di alcune parti della chiesa. Una situazione complessa e ormai da troppo tempo trascurata, che ha ridotto notevolmente la funzionalità della copertura ed ha reso necessario un importante intervento di recupero. Erano ormai troppo importanti e continue le infiltrazioni d'acqua che rendevano inagibile la chiesa e allo stesso tempo andavano a danneggiare irrimediabilmente gli affreschi e i dipinti sulle pareti, compromettendo un patrimonio artistico di grande valore.

A ciò si aggiungevano gli importanti problemi arrecati dalla presenza dei piccioni, i cui escrementi bloccavano di fatto i canali di smaltimento delle acque, con conseguente stagnazione e ripercussioni su tutta la copertura. I lavori non si potevano più procrastinare ed il progetto di riqualificazione della copertura della chiesa e del vicino oratorio, è stato affidato agli architetti Maria Luisa Martinelli e Paolo Monaci, così come la Direzione dei Lavori: *“L’opera non si poteva più rinviare”* – spiega il Parroco **Don Lorenzo Roncali** – *“anche perché più il tempo passava e più i danni e i rischi aumentavano”*.

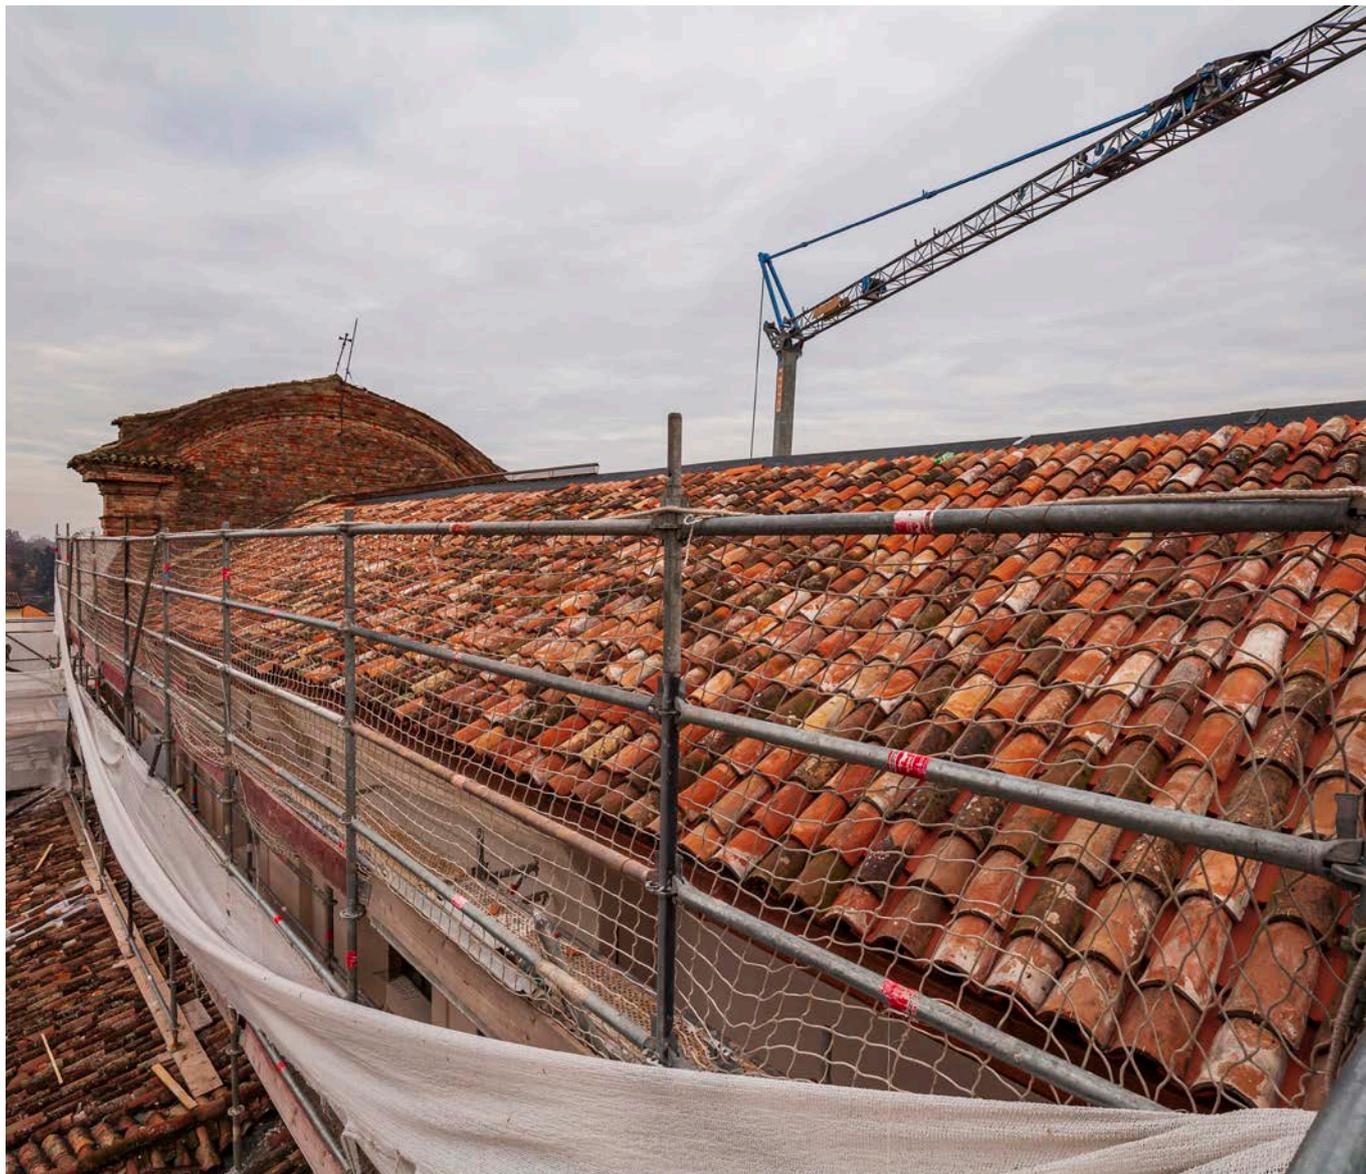
La copertura della chiesa è composta da una volta per quanto riguarda la navata centrale, che termina in una crociera e da una struttura pentagonale a spicchi, per quanto riguarda l'abside. Una geometria piuttosto complessa che deve essere valutata in sede decisionale, per risolvere e prevenire la regolarizzazione degli allineamenti del manto.

“La struttura portante della copertura è costituita da capriate lignee classiche” – descrive l'Arch. Monaci – “sulla quale era posata un'orditura secondaria in listelli lignei di sezione ridotta. Al di sopra dei listelli non vi era alcun tipo di strato isolante, ma direttamente i coppi. Una soluzione che non assicurava nessun tipo di protezione e che era stata ulteriormente indebolita dalla presenza abituale di topi e piccioni. Proprio il guano dei piccioni aveva compromesso il sodalizio struttura-manto e danneggiato l'intera copertura. Bisognava intervenire in modo drastico rivedendo l'intero pacchetto”.

Complessivamente la struttura lignea primaria risultava in buono stato ed in grado di sostenere il peso della copertura. Si è perciò intervenuti a partire dall'orditura secondaria, come approfondisce l'**Arch. Martinelli**: *"Abbiamo verificato le condizioni dei travetti e deciso di inserire alcuni elementi nuovi, sempre della stessa essenza lignea in aderenza ai travetti esistenti. In questo modo abbiamo consolidato la struttura e preparato il supporto per il posizionamento di un assito ligneo, costituito da tavole singole, sopra il quale è stata posata la guaina impermeabilizzante. Un lavoro delicato, ma che ci ha permesso di poter disporre finalmente di un pacchetto di copertura degno di tale nome, con prestazioni e caratteristiche tecniche di buon livello"*.

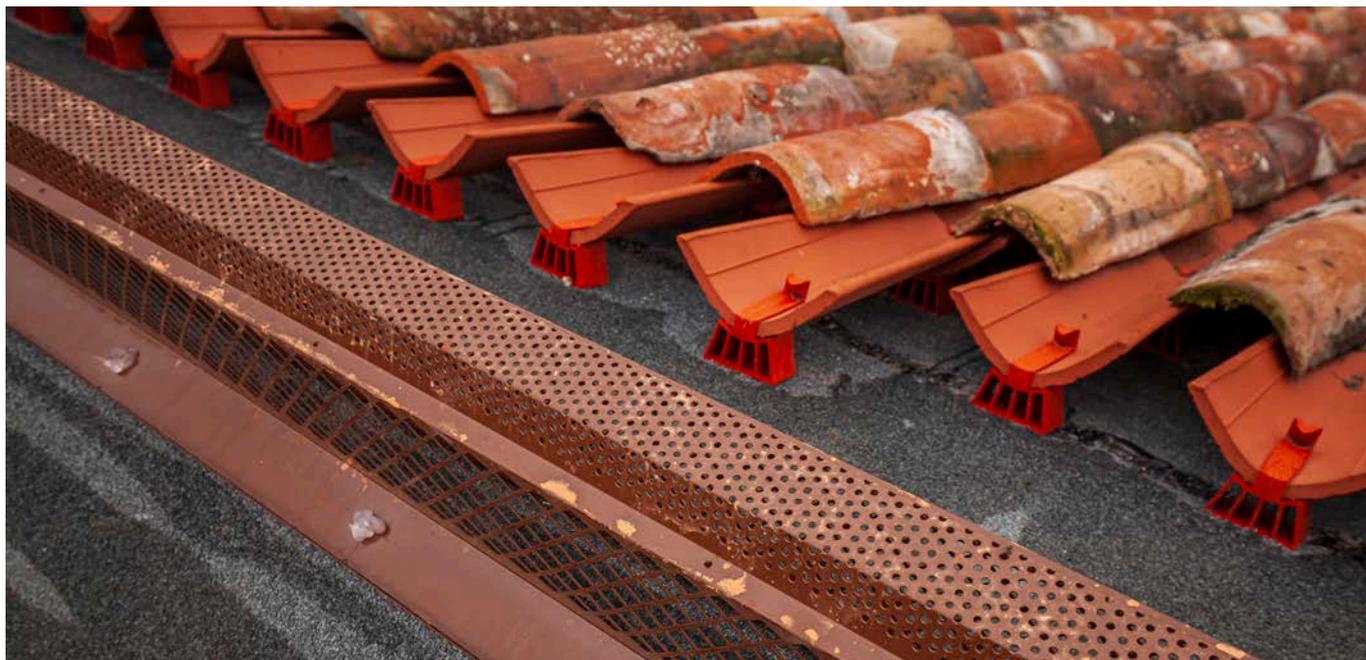
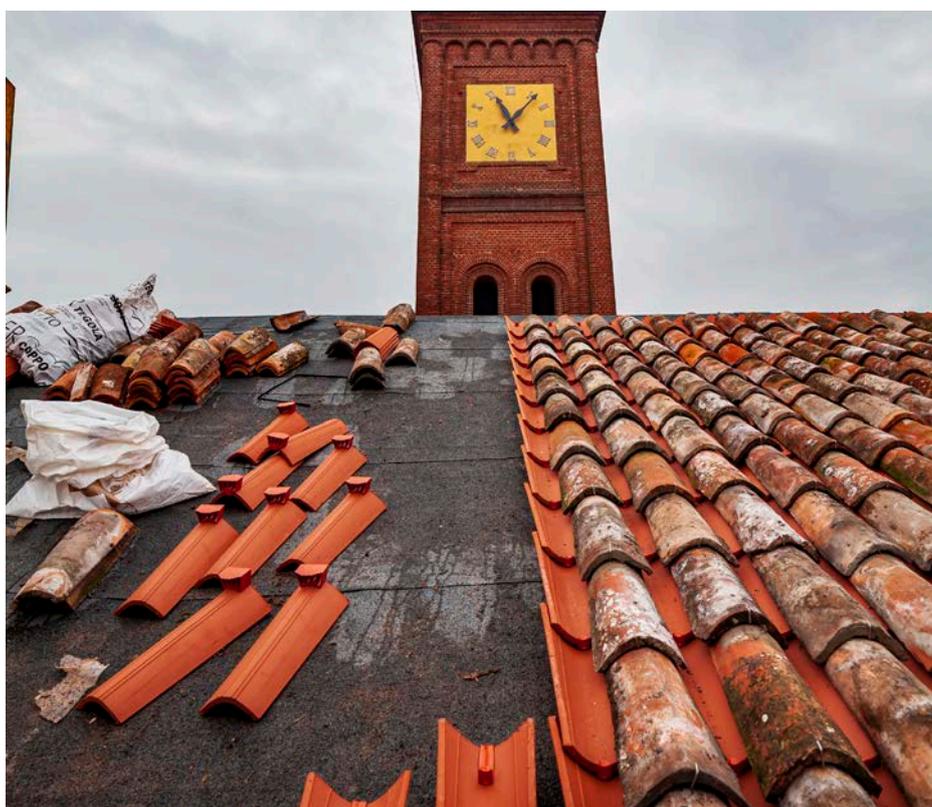
“La scelta di utilizzare AERcoppo® è stata condizionata da diversi fattori” – specifica l'**Arch. Monaci** – *“Da un lato la leggerezza del sistema, condizione fondamentale per essere impiegato senza problemi su strutture fragili di questo tipo da non caricare con un ulteriore peso; in secondo luogo per la possibilità di utilizzare piedini di supporto senza forare la guaina, cosa che permette di evitare la discontinuità della superficie; infine, ma non da ultimo, per la certezza di poter ottenere una ventilazione della copertura, mantenendo sano il tetto più a lungo”*.

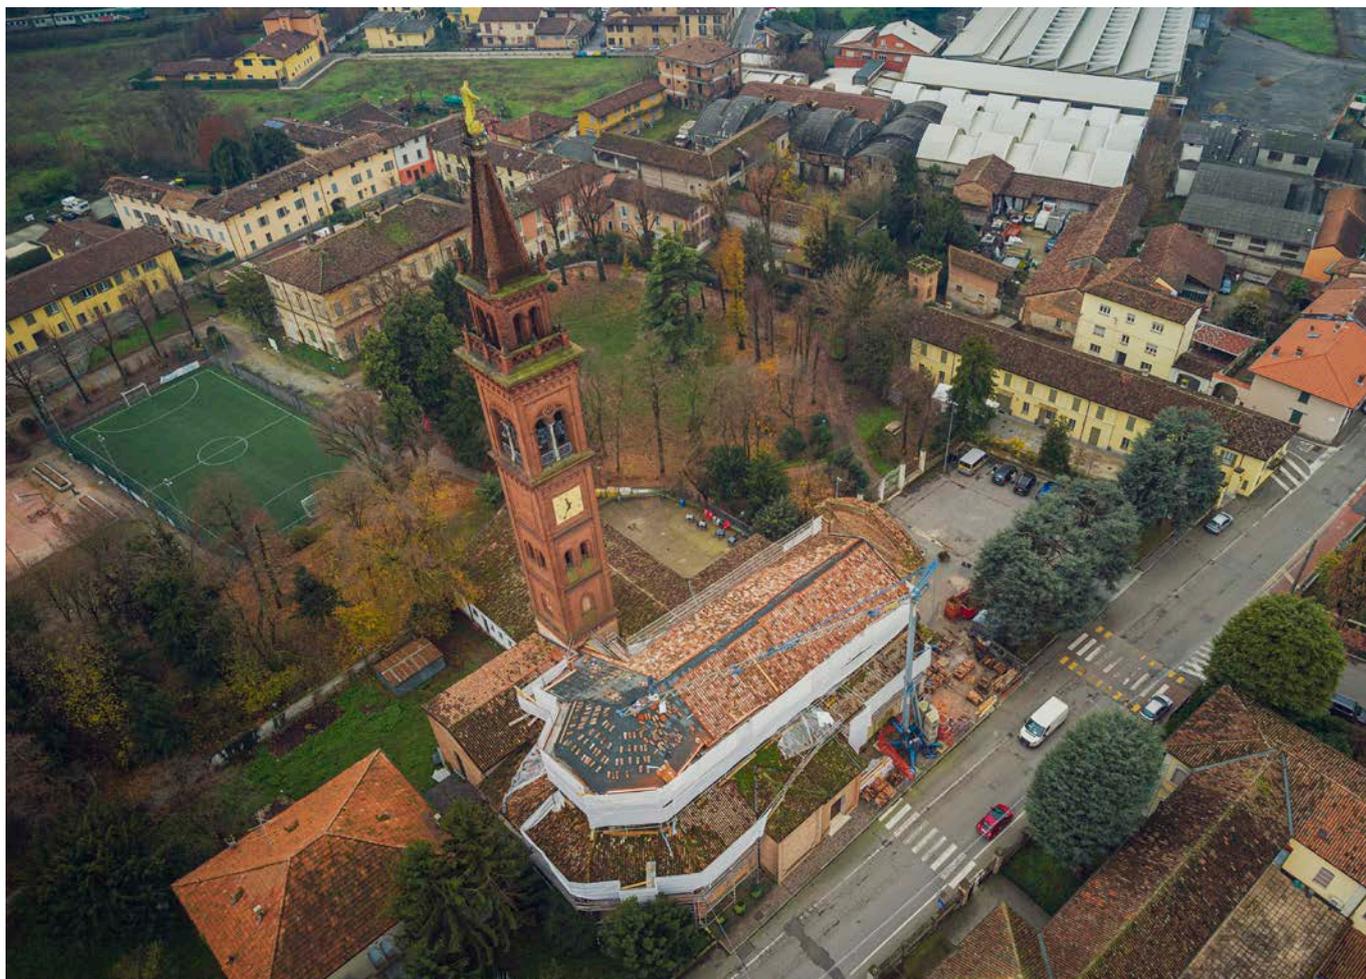
Per ottenere un manto di copertura il più possibile fedele all’originale i coppi esistenti ed in buono stato sono stati recuperati e tagliati, laddove necessario, per uniformarsi alle lunghezze dei nuovi, così da assicurare allineamenti pressochè perfetti.

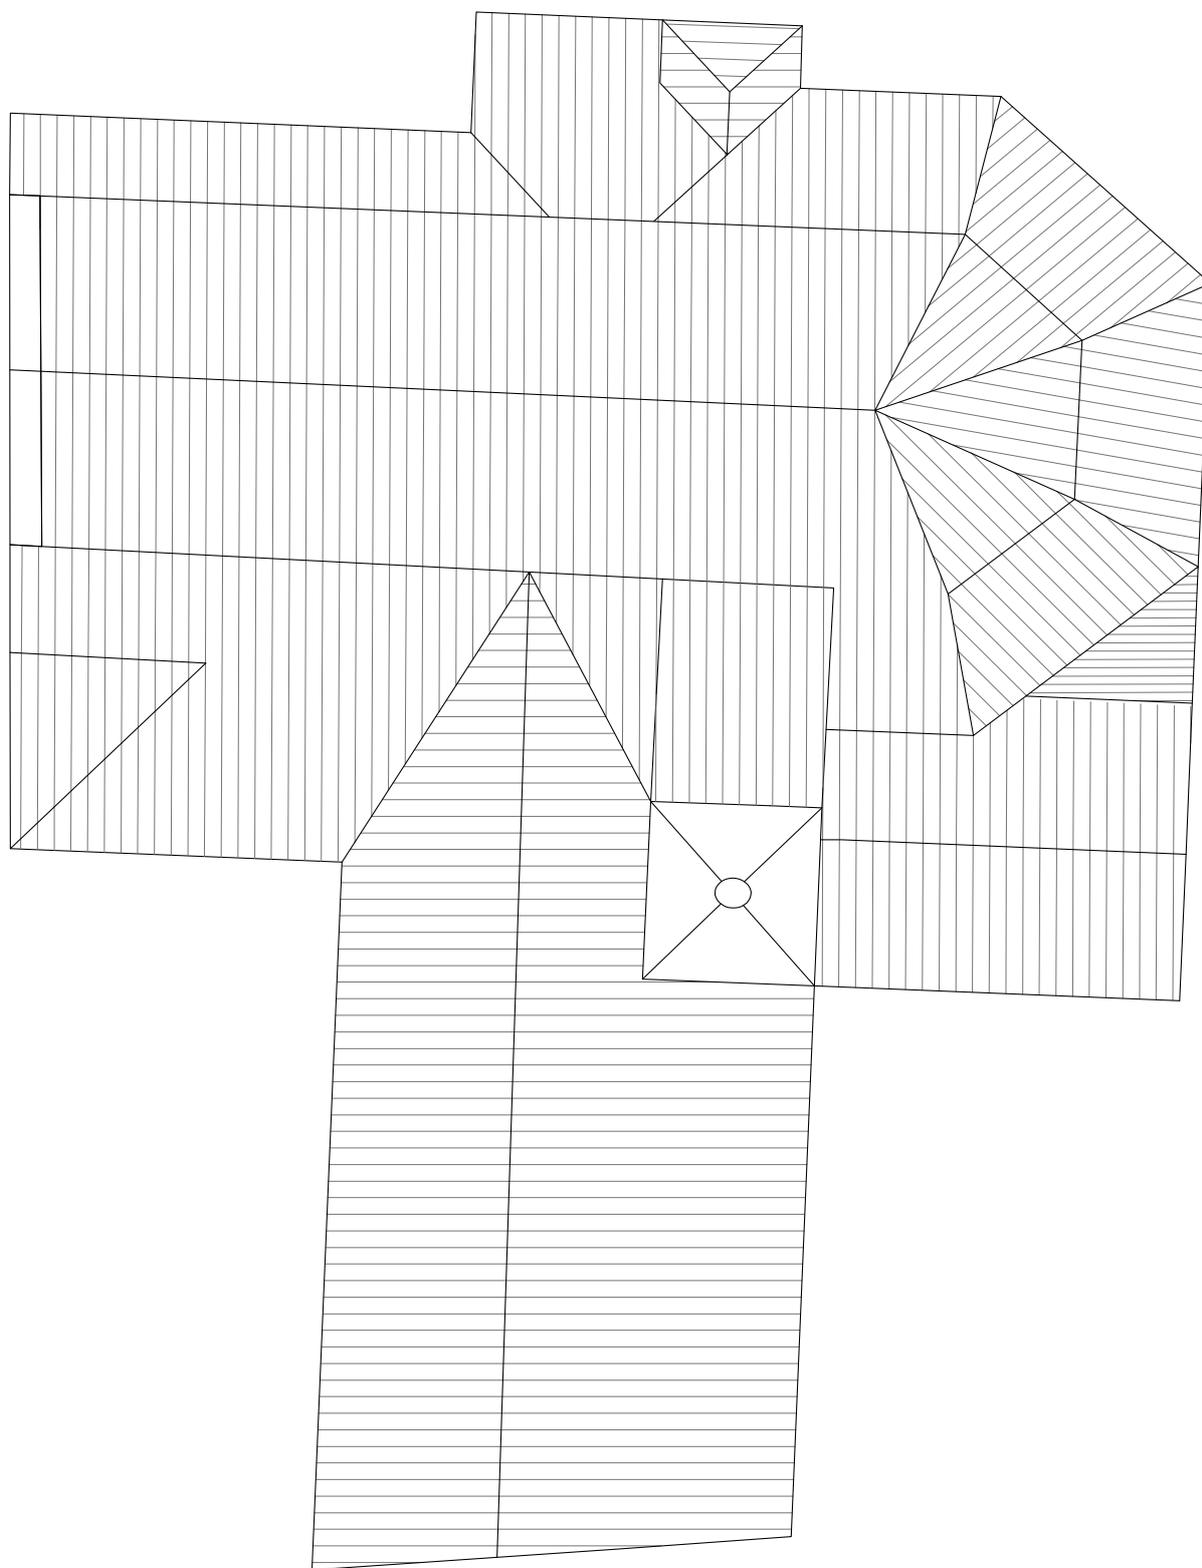
Pianta della copertura della Chiesa di San Bernardino
Crema (CR)

Elementi presenti del sistema di ventilazione AERcoppo®:

AC_griglia di partenza parapasseri

BC_AERcolmo® di ventilazione

PC_Piedino AERcoppo®

CC_griglia di compluvio

DCT_elemento di displuvio

RCT_elemento di rompitratte

Dati tecnici di progetto:

- *superficie:* 1.230 m²

- *pendenza:* 40%
