Sulle tracce di Pasolini  
AERtetto per la Chiesa di Santa Croce e della Beata  
Vergine del Rosario a Casarsa della Delizia

# Comunicato stampa

*Progettista e Direttore Lavori:* Arch. Clelia Mungiguerra

*Impresa esecutrice:* Roberto Pitton - Casarsa della Delizia (PN)

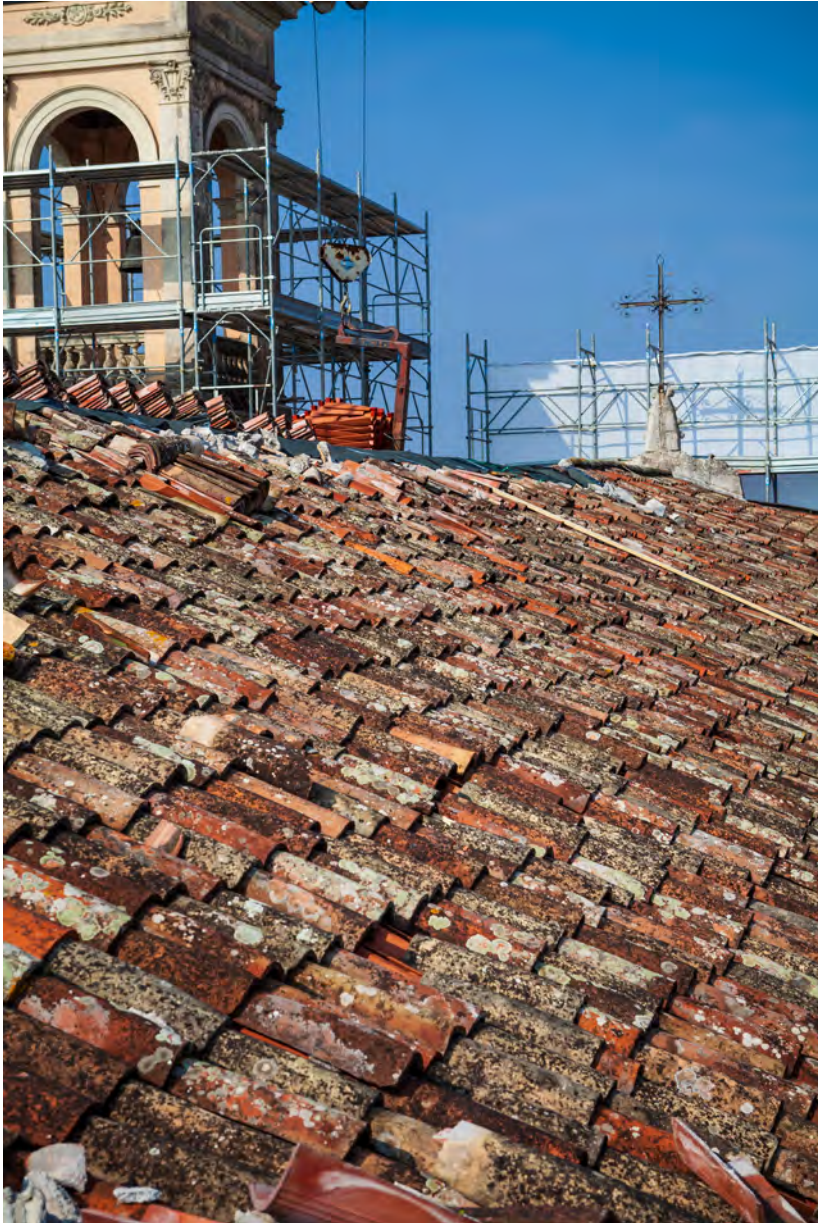
*“Il degrado della copertura era piuttosto diffuso ed in alcune parti oggettivamente molto avanzato – conferma l’Arch. Clelia Mungiguerra, progettista e DL – a causa della mancanza di stabilità del sottofondo i coppi stavano scivolando lasciando l’edificio privo di protezione. Lo scivolamento era dovuto non solo al degrado sopraggiunto con il passare degli anni, ma anche a causa delle continue sollecitazioni dovute al traffico intenso. La chiesa sorge infatti lungo una strada provinciale di collegamento molto utilizzata, a volte anche da mezzi pesanti. Era quindi necessario un intervento globale sulla copertura che permettesse un perfetto ripristino del manto”.*

*“Dal punto di vista statico – continua l’Architetto Mungiguerra – la struttura, ispezionabile dall’interno, si presentava in buone condizioni e non necessitava di particolari interventi. Abbiamo perciò rimosso tutti i coppi ed eliminato le Onduline deteriorate che li sostenevano. Abbiamo verificato lo stato delle tavelle in laterizio e abbiamo sostituito quelle rotte. Sopra le tavelle siamo intervenuti con una guaina incollata a freddo, soluzione che abbiamo condiviso con la Soprintendenza”. Questo tipo di soluzione si è resa necessaria per le particolari condizioni e caratteristiche intrinseche della copertura. Prosegue infatti Mungiguerra: “Non abbiamo potuto lavorare con i teli traspiranti, perché la necessaria posa in orizzontale avrebbe comportato la contemporanea scoperchiatura dell’intera falda e le condizioni di praticabilità della stessa erano tali da consigliare la lavorazione per piccole parti. Per questioni di sicurezza abbiamo dovuto infatti procedere scoperchiando il tetto passo dopo passo lavorando su fasce verticali, dalla gronda verso il colmo”.*

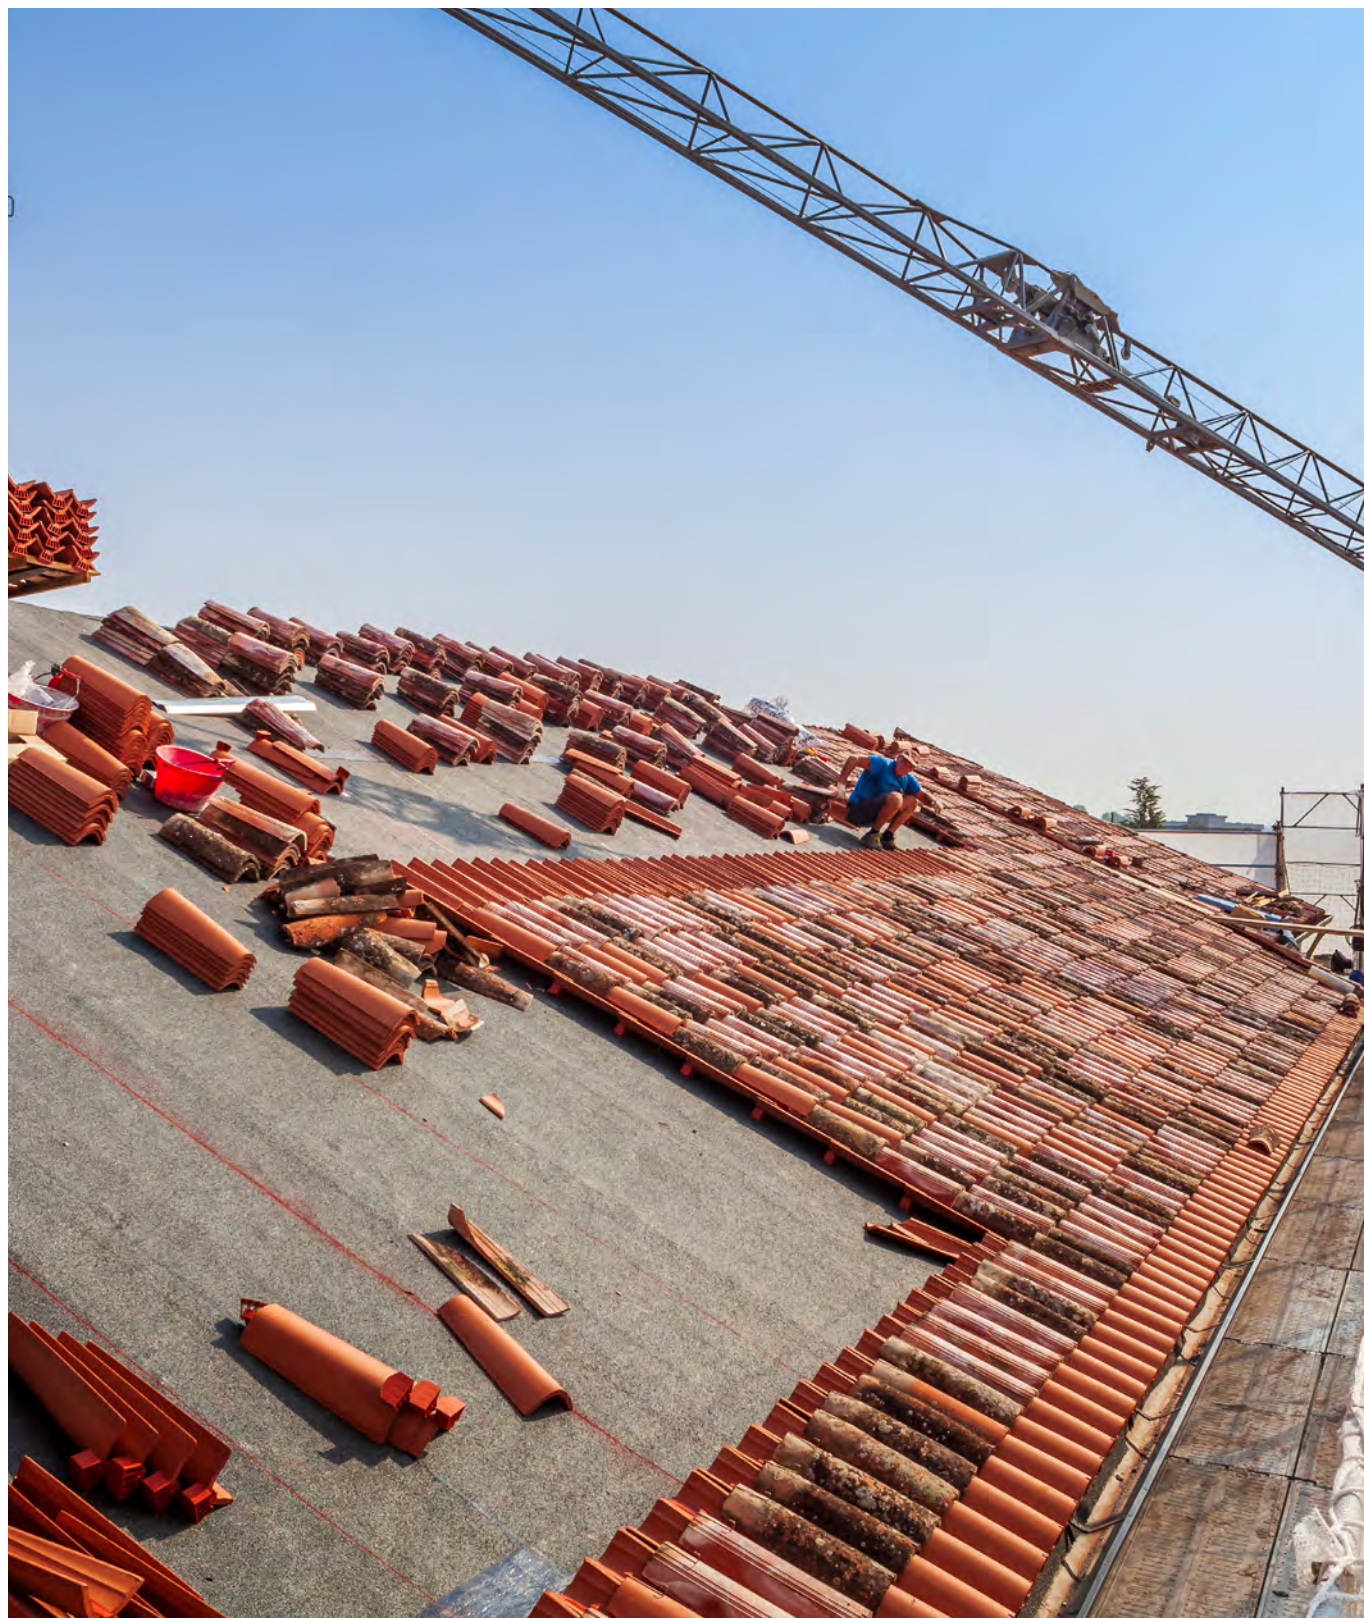
Entra nel merito della realizzazione e delle difficoltà riscontrate in cantiere durante la posa **Roberto Pitton**, titolare dell'impresa esecutrice dei lavori *"La copertura della Chiesa di Santa Croce e della Beata Vergine del Rosario era molto delicata ed era difficile anche camminarci sopra senza fare danni ulteriori. La struttura di sostegno del manto era infatti in pessimo stato e ogni movimento poteva comportare la rottura dei coppi esistenti. Per prima cosa abbiamo rimosso i coppi conservandoli per la successiva posa, poi le Onduline, il cui pessimo stato era di fatto la causa principale dello scivolamento dei coppi. Poi siamo intervenuti sulle tavole in laterizio 12x25 dello spessore di 3 cm sostituendo quelle rotte ripristinando la continuità delle stesse ed infine abbiamo proceduto con l'applicazione a freddo della guaina impermeabilizzante mediante adesivo"*.

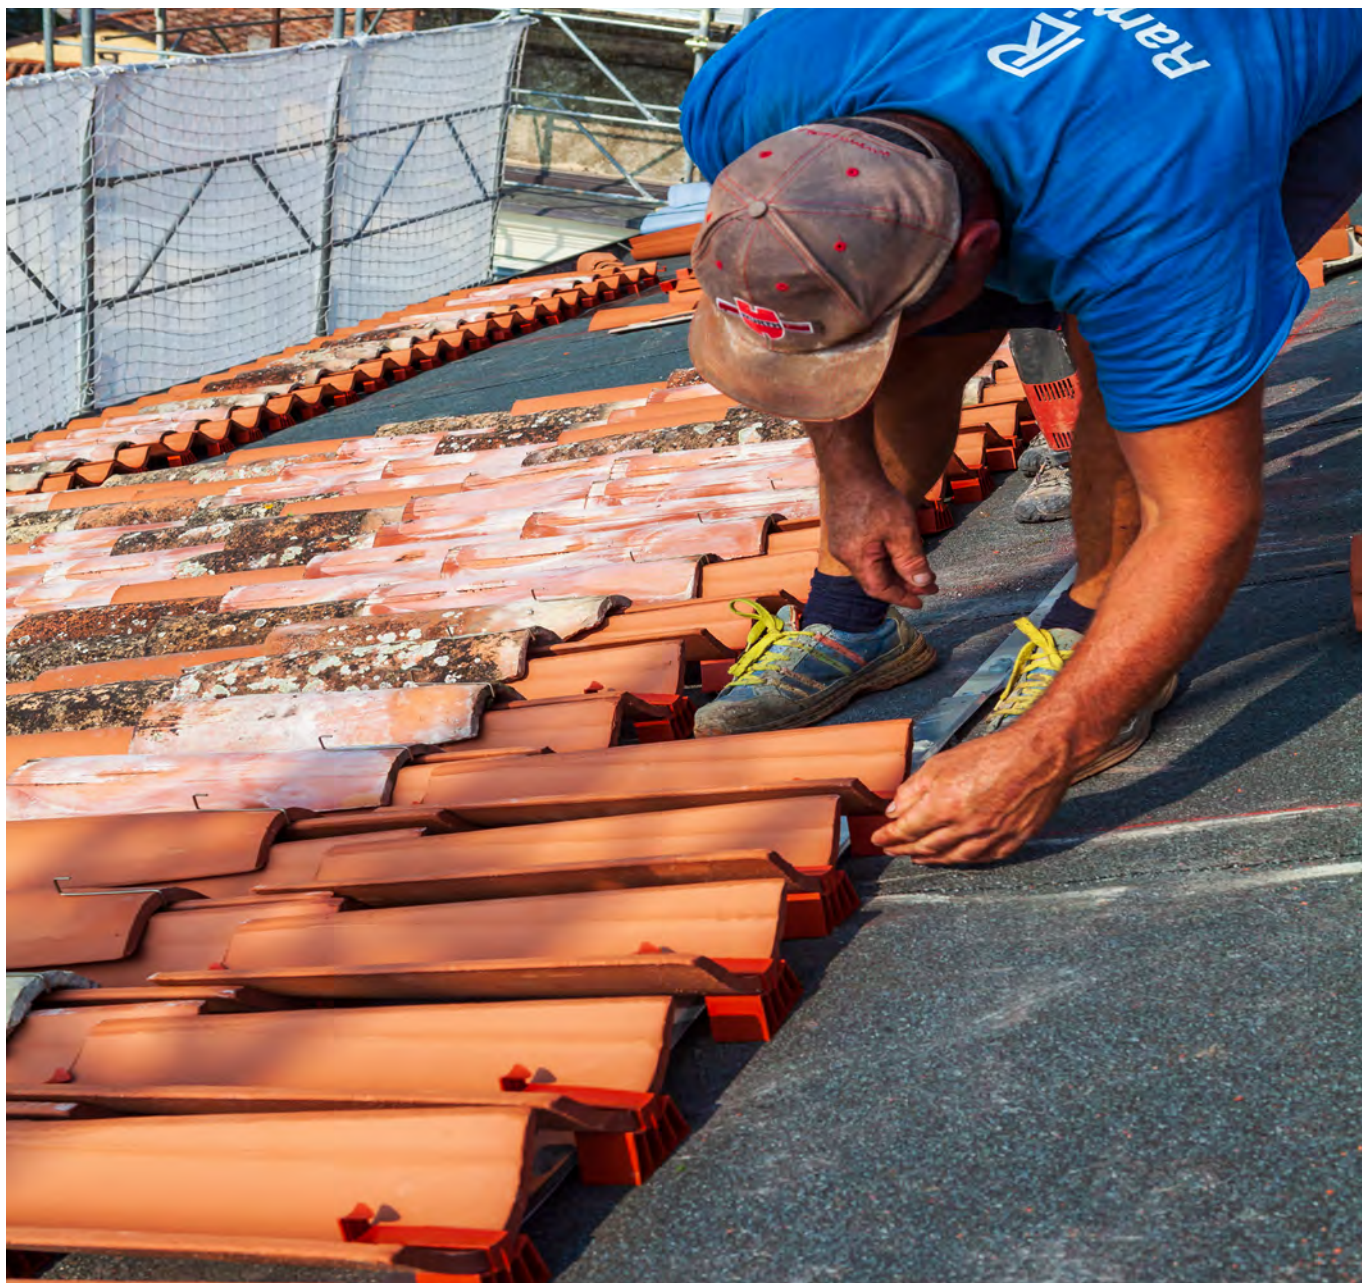
Una volta posato lo strato impermeabilizzante era necessario studiare le soluzioni possibili per il fissaggio dei coppi, che doveva essere più performante possibile. *“Avevamo bisogno di un tetto agganciato perché le sollecitazioni sono considerevoli. In una prima analisi – sottolinea la **progettista** – avevamo optato per il fissaggio su correntini ma, per ancorarli, avremmo dovuto forare le tavelle, soluzione impraticabile per molti motivi. Ci siamo quindi adoperati per cercare una soluzione diversa, un sistema di fissaggio puntuale, che fosse allo stesso tempo resistente, sicuro e leggero”.*

Sono proprio queste le caratteristiche principali di AERcoppo® ed è stato quindi naturale prenderlo in considerazione come conferma la **Mungiguerra**: *“Il sistema mi è sembrato fin da subito la scelta corretta. In primis perché ci permetteva di fissare i coppi senza forare le tavelle. Secondariamente per la sua straordinaria leggerezza, caratteristica che rappresentava un plus per una copertura di questo tipo. Non da ultimo, perché l’aerazione che è in grado di garantire, era per noi importante per mantenere integro il manto di copertura in coppi. Superata l’iniziale diffidenza da parte dell’impresa verso un sistema costruttivo nuovo e mai utilizzato, tutto è proseguito per il meglio con la piena soddisfazione di tutti gli attori dell’intervento. Gli allineamenti sono stati rispettati, i coppi grazie a ganci speciali e rompitratta, hanno seguito il naturale andamento della copertura ed in poco tempo abbiamo completato la copertura, restituendo alla comunità la chiesa nella sua perfetta funzionalità”.*

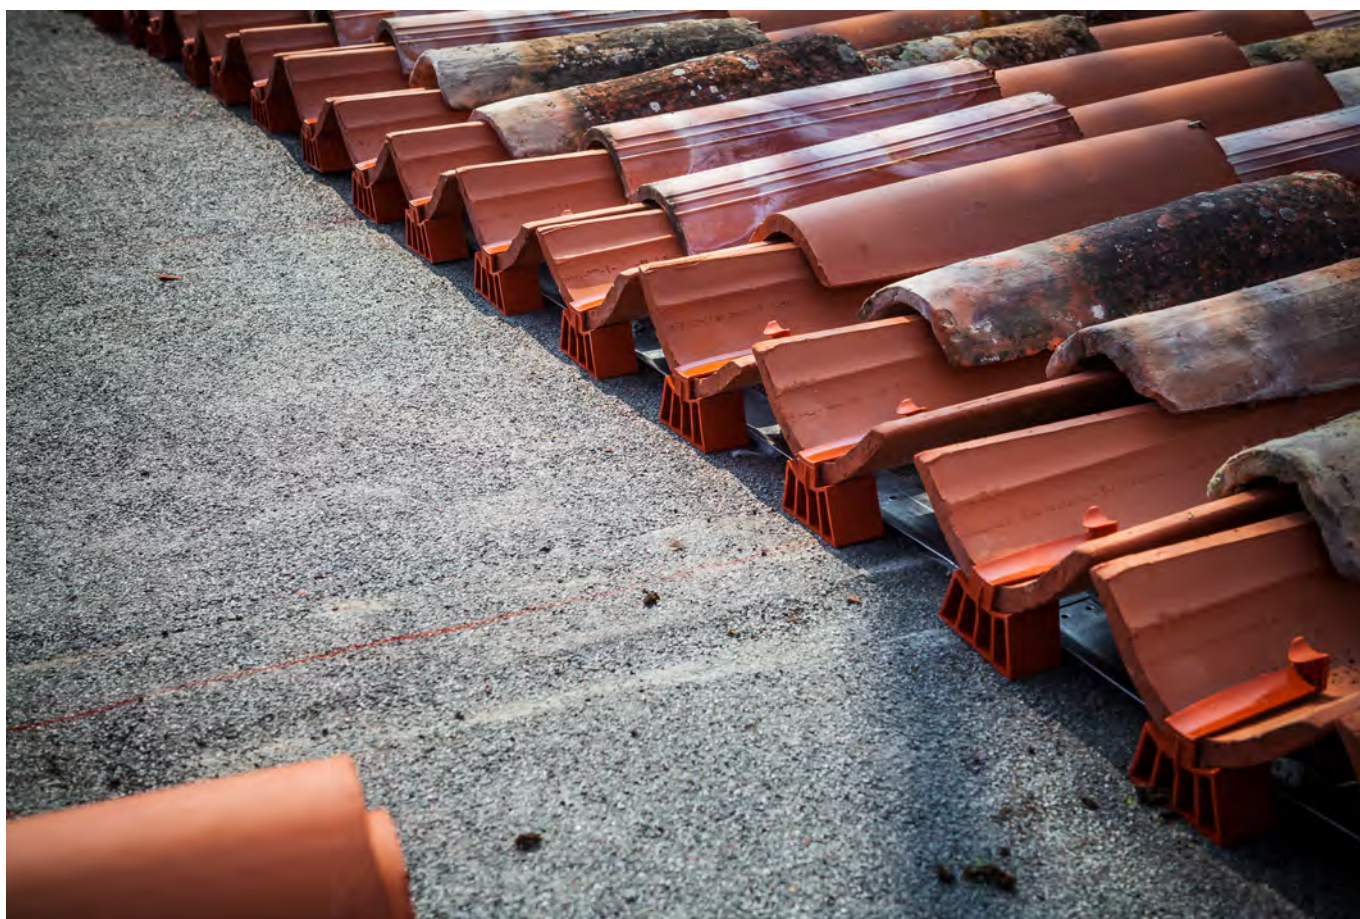
Dal punto di vista della realizzazione **Pitton** conferma la genealogia delle scelte: *“Avevamo capito di non poter intervenire con dei listelli ancorati direttamente sulle tavelle. Il rischio di romperle tutte era troppo alto ed in ogni caso si sarebbe trattato di una soluzione dal precario equilibrio e durata nel tempo. L'architetto ci ha proposto quindi il sistema AERcoppo® che non conoscevamo e, dopo la legittima titubanza iniziale, abbiamo iniziato a comprenderlo e cercato di sfruttarne al meglio le peculiarità. Dal punto di vista della posa non abbiamo avuto particolari difficoltà, anzi, dopo una prima fase di assestamento siamo riusciti a definire un buon ritmo che ci ha permesso di completare il lavoro velocemente. Le difficoltà iniziali sono state determinate dalla particolarità della copertura, dalla sua fragilità e dal poco spazio che avevamo a disposizione in quota. Abbiamo deciso pertanto di predisporre i coppi provvisti già di ganci a terra e poi di issarli in sommità, pronti per essere posizionati nel punto giusto della superficie. In questo modo abbiamo potuto procedere più speditamente. Il sistema ci ha permesso di completare il lavoro muovendoci sulla copertura per andare a posizionare i colmi, senza particolari rotture o danneggiamenti. Dal punto di vista dell'ancoraggio dei coppi, la copertura ci sembra infatti molto solida. Eravamo solitamente abituati ad utilizzare la schiuma, ma il sistema AERcoppo® ci ha permesso di ottenere lo stesso risultato con una soluzione più leggera, sostenibile e dalla lunga durata nel tempo”.*

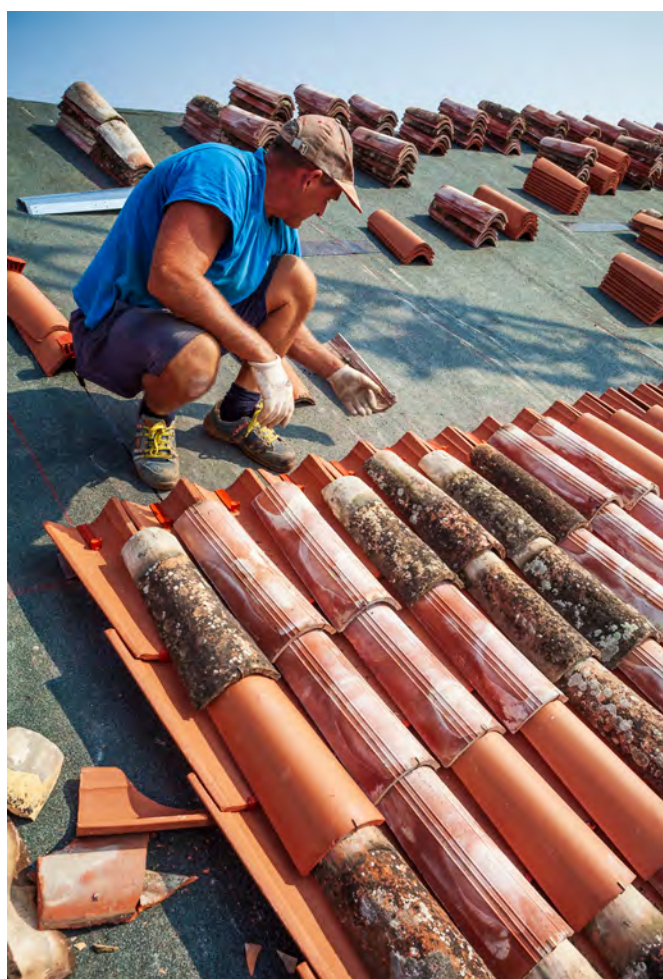
Massima attenzione è stata dedicata anche alla scelta dei coppi: *“Sulla copertura attuale si alternano coppi di diversa epoca; da quelli più antichi fatti a mano, sino a quelli più recenti, disposti uno accanto all'altro, per avere una certa omogeneità cromatica nel rispetto delle variazioni di tono. Un mix che ci ha permesso di riutilizzare i coppi esistenti che si presentavano in buono stato, assecondando i desideri della Soprintendenza e le caratteristiche estetiche originali della copertura. Senza dimenticare il risparmio economico sull'acquisto dei coppi nuovi. Per rispettare gli allenamenti abbiamo provveduto a tagliare i coppi esistenti, cercando di ottenere la stessa misura e, con alcuni accorgimenti, abbiamo garantito la continuità delle file anche nei punti più critici nei quali la geometria della copertura è un pò più complessa”*.
