## VILLA PISANI AERTETTO AERCOPPO®

## LA PROGETTAZIONE DELLA NUOVA COPERTURA

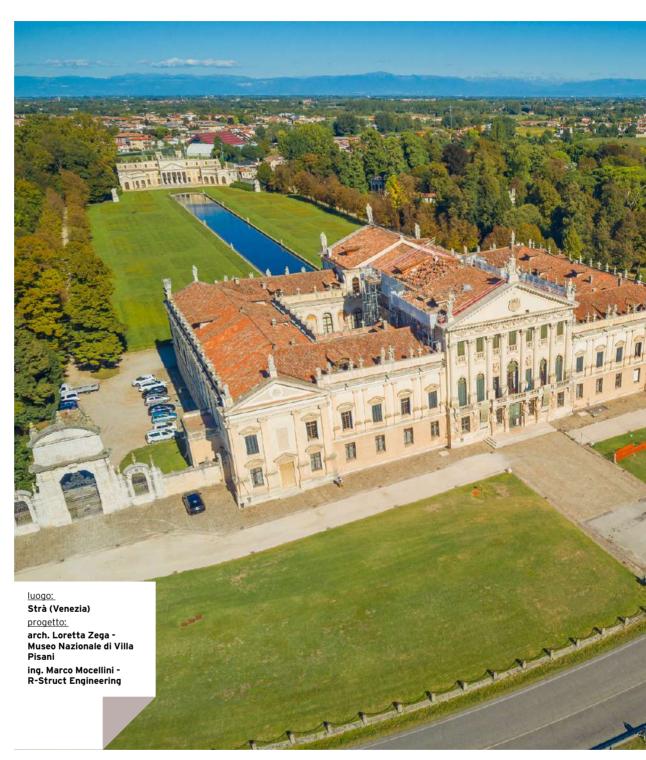
L'intervento si è concentrato sulla progettazione della "nuova" copertura del corpo centrale e della sala adiacente e ha avuto inizio con un'indagine approfondita della struttura portante. La capriata lignea originale presentava alcune situazioni di ammaloramento localizzato sulle testate delle travi che hanno richiesto un intervento di messa in sicurezza e ricostruzione. Al di sopra della struttura portante, l'orditura secondaria era costituita da listelli in legno sui quali erano posate le tavelle in laterizio in buono stato. È stato necessario dunque modificare solo il pacchetto di copertura per garantire il corretto isolamento dei locali. Dopo la posa dello strato isolante e della barriera impermeabilizzante è stato posato il sistema AERcoppo® che garantiva anche la ventilazione del manto. Inoltre, era indispensabile per i progettisti trovare un sistema che non forasse la guaina per non rischiare di inficiare l'intervento: il sistema di aggancio e il posizionamento dei piedini permette di non generare discontinuità nello strato impermeabilizzante, così da dare maggiori garanzie di tenuta e da tutelare tutta la copertura sottostante rispetto a infiltrazioni localizzate.

Nella storica Villa Pisani era diventato essenziale intervenire sulle coperture, in particolare quella dell'antico salone da ballo sulla cui cupola dimora un affresco di Tiepolo. Verificata la struttura portante lignea e inserito un nuovo pacchetto isolante, il sistema AERcoppo® ha permesso la posa dei coppi senza forare la guaina impermeabilizzante e, al contempo, la ventilazione del manto.
