# Comunicato stampa

Progettista e Direttore Lavori: Arch. Federico Candian Impresa esecutrice: Gruppo Sapa s.r.l. - Caivano (NA) Direttore di cantiere: Sig. Pasquale Angelino - Gruppo Sapa s.r.l.

### Un nuovo tetto per il Palazzon AERtetto per Palazzo Pepoli a Trecenta

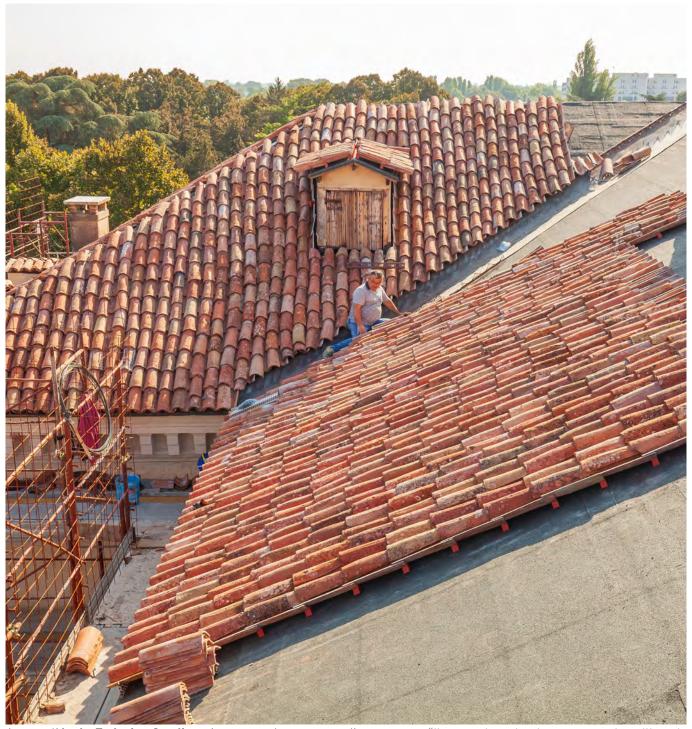
La copertura di Palazzo Pepoli è costituita da strutture a padiglione che si sovrappongono in corrispondenza dei corpi laterali, si imposta su una cornice sommitale sporgente con sottostanti mensoloni sull'intero perimetro del corpo di fabbrica.

Ancora l'**Arch. Federico Candian** ci racconta la struttura di copertura: "Il tetto, oltre che da grosse travi rettilinee in legno che sostengono l'orditura secondaria, i correnti ed il pianellato in cotto, presenta nelle porzioni verso est ed ovest, anche capriate lignee, il manto di copertura è in coppi.

Nel radicale restauro eseguito negli anni 1990, che ha interessato anche l'intera copertura, tra le tavelle in cotto ed il manto in coppi, è stato inserito un manto sottotegola costituito da una ondulina di tipo bituminoso. Tale soluzione, nel corso del tempo, si è rivelata poco performante perché ha favorito lo scivolamento dei coppi nonostante il fissaggio del colmo con malta. Scivolamento riscontrabile ad occhio nudo su alcune porzioni di falde, in particolare quelle a Nord, con i coppi sempre più sporgenti rispetto al cornicione dell'edificio".

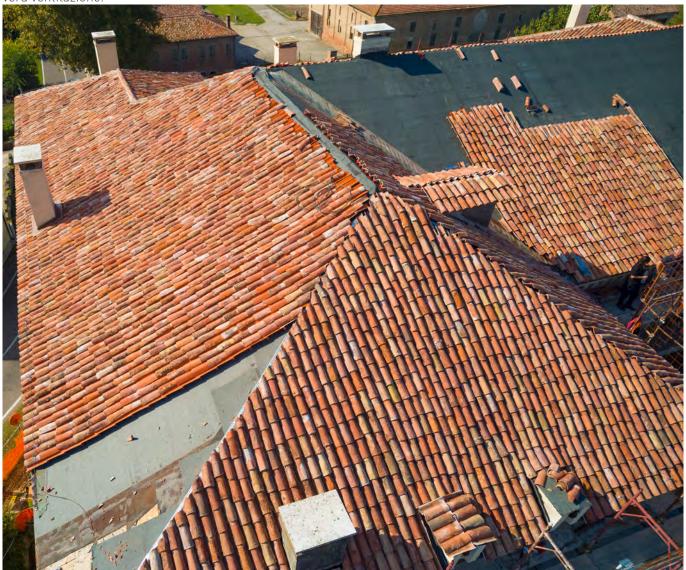
Il sistema, con la sua struttura puntiforme, crea infatti un'intercapedine d'aria di sezione costante di 600 cmq/m, senza listellature che possano in qualche modo ostruire i moti convettivi ascensionali dell'aria calda garantendo la vera ventilazione.

"Siamo intervenuti sull'estradosso" – prosegue l'**Arch. Candian** – "rimuovendo il manto di coppi originale, la superficie di Onduline bituminosa ormai deteriorata e pulendo accuratamente le tavelle in cotto. Abbiamo poi posizionato un pannello in legno strutturale tipo OSB con funzione di controventamento della struttura di copertura e una doppia guaina ardesiata di impermeabilizzazione, così da predisporre il piano per l'impiego del sistema **AERcoppo®**. Mi è sembrato fin da subito la soluzione ideale per questo progetto, proprio perché in grado di garantire la stabilità del manto nel tempo ma anche assicurare il continuo passaggio d'aria sotto al manto di copertura in coppi in modo che possano asciugarsi velocemente in caso di pioggia, evitando deterioramenti dovuti al gelo e formazione di muschio".

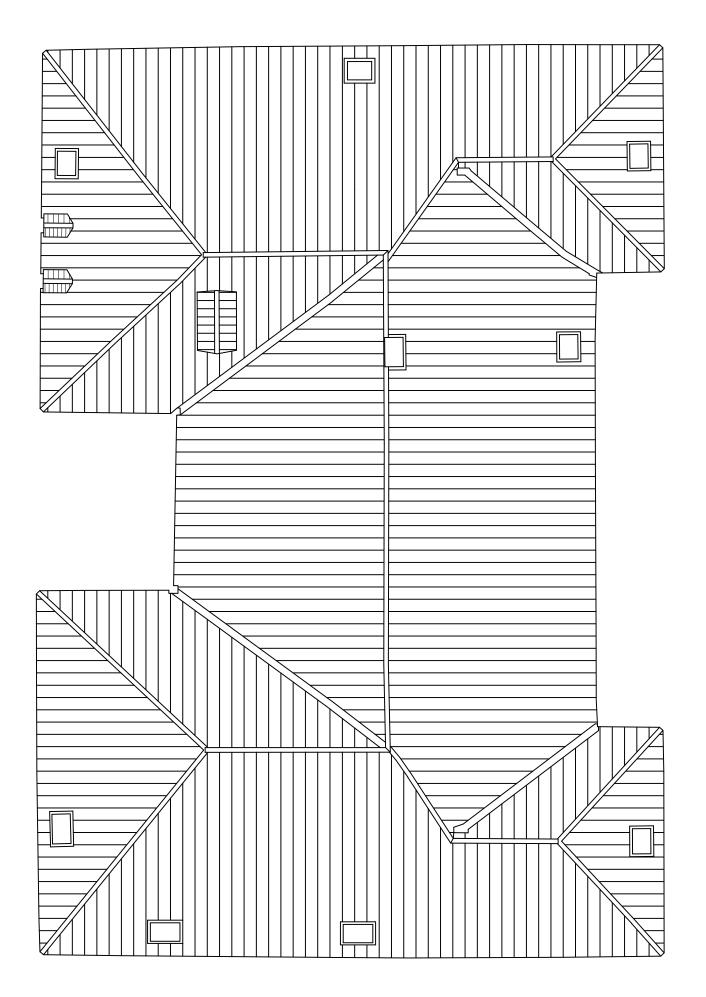
Pianta della copertura di Palazzo Pepoli Trecenta (RO)

### Dati tecnici di progetto:

- superficie: 850 m² - pendenza: 50%

## Elementi presenti del sistema di ventilazione AERcoppo®:

AC\_griglia di partenza parapasseri

BC\_AERcolmo® di ventilazione

PC\_Piedino AERcoppo®

CC\_griglia di compluvio

DCT\_elemento di displuvio

RCT\_elemento di rompitratta
