Quaderni

di Legislazione Tecnica   4.2016

SISTEMA AERCOPPO®: UN NUOVO TETTO PER LA BASILICA DI S. ANDREA APOSTOLO IN MANTOVA, 2015

CAPOLAVORO DELL'ARCHITETTURA RINASCIMENTALE, LA BASILICA DI S. ANDREA APOSTOLO IN MANTOVA È STATA INTERESSATA DA UN COMPLESSO INTERVENTO DI RIPRISTINO DELLA COPERTURA, SIA DELLA NAVATA PRINCIPALE, SIA DELLE CAPPELLE LATERALI.

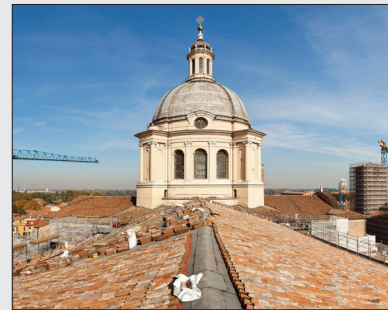
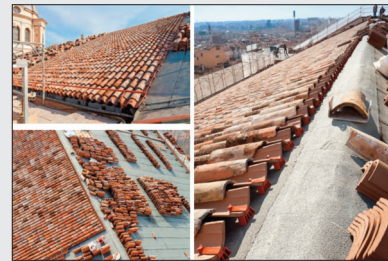
Il sistema è costituito da un sopralzo puntiforme dei coppi canale per mezzo di pedini distanziatori in polipropilene copolimero stabilizzato ai raggi UVA, di forma trapezoidale e altezza 3,5 cm nel punto più basso, la cui struttura è costituita da alette interne per la continuità del passaggio d'aria. Essi sono inseriti sul retro di ogni coppo canale, dalla parte più larga, semplicemente appoggiati sulla membrana impermeabilizzante, grazie ai dentelli antiscivolo, e integrati con ganci in acciaio inox per l'ancoraggio di due coppi coperta.

Durante la stesura del nuovo manto sono stati necessari alcuni accorgimenti che hanno tenuto conto delle caratteristiche fisiche specifiche della copertura: le dimensioni della copertura, la lunghezza della falda, ben 13 m, e la sua pendenza del 45% hanno reso necessario l'inserimento di elementi di rompitratta per non far gravare troppo peso sulla griglia

di partenza portante e parapasseri del sistema AERCoppo.
