Una nuova copertura per Villa Zamboni

Lo storico edificio di Valeggio sul Mincio (VR) è stato oggetto di importanti opere di recupero che hanno apportato consolidamenti strutturali e interventi di protezione dall'acqua, soprattutto in copertura.

Oggetto: rifacimento copertura edificio storico

Località: Valeggio sul Mincio (VR)

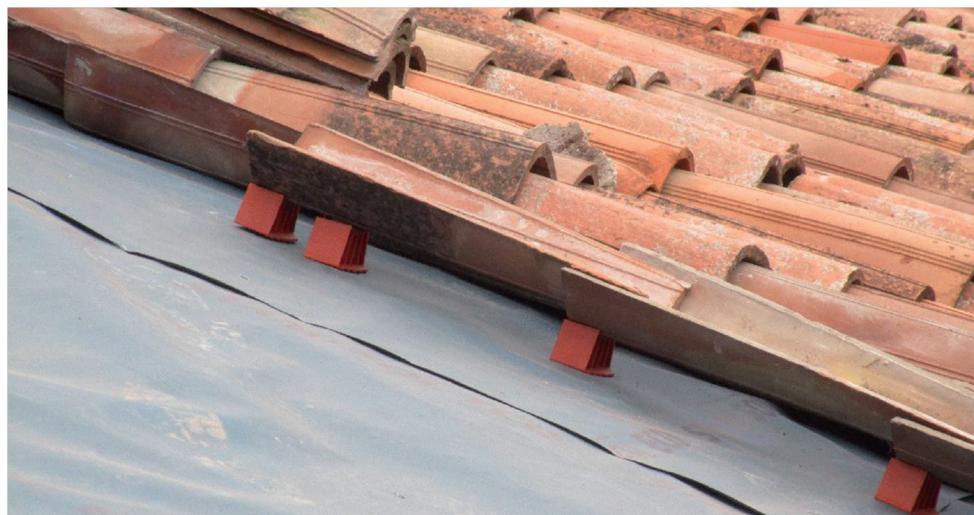
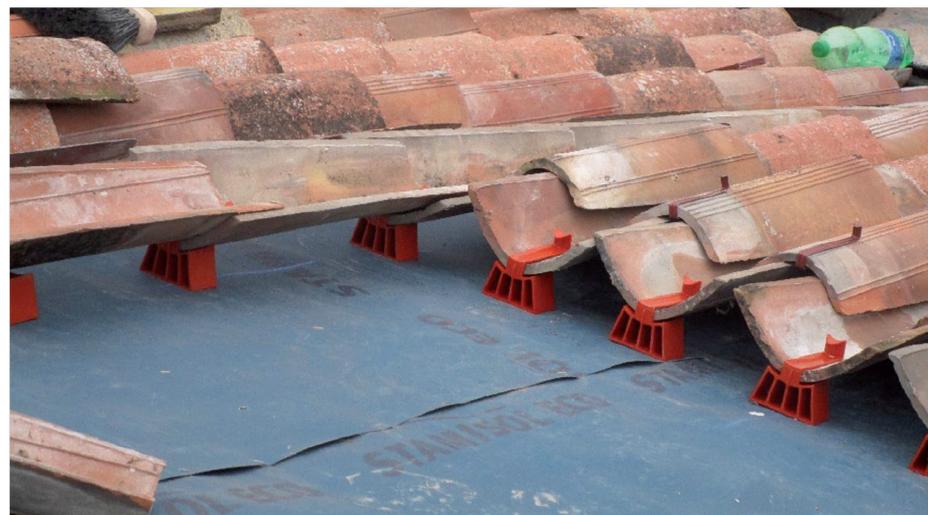
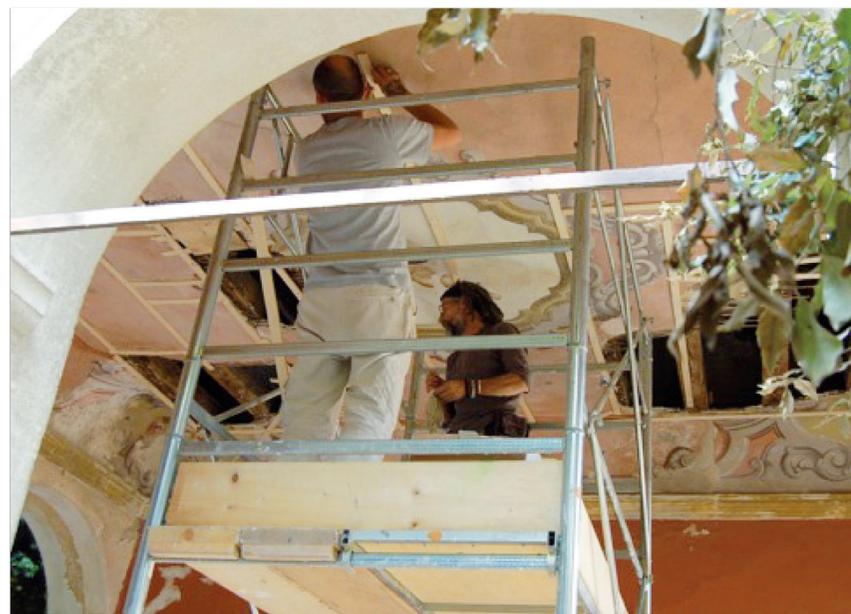
Ho iniziato a studiare i sistemi proposti da Aertetto e mi sembravano, sotto molti aspetti, la soluzione ideale per questo progetto". La camera di ventilazione di 600 cm²/m, è stata realizzata con supporti-distanziatori (i piedini AERcoppo®) che vanno inseriti sul retro di ogni coppo di canale; si crea in questo modo un'intercapedine (o camera di ventilazione) che separa nettamente il manto di copertura in coppi dalla struttura sottostante. AERcoppo® consente l'ingresso dell'a-

ria, a livello della grondaia, di elevata superficie (400 cm²/m), mantiene costante la sezione dell'intercapedine agevolando l'attivazione di moti convettivi ascensionali che sottraggono gran parte del calore, che altrimenti si trasmetterebbe agli strati sottostanti; permette quindi il contatto diretto tra i coppi e la camera di ventilazione per sfruttare il rapido riscaldamento dell'aria sottocoppo e accentuarne la velocità di deflusso attraverso l'AERcolmo® di ventilazione. Ancora l'Arch. Ferrarin: "Le caratteristiche tecniche del sistema AERcoppo®, come la leggerezza unita alla grande resistenza dei supporti, ci hanno permesso di non intervenire sulla struttura sottostante mantenendo l'assito originale. La reversibilità del sistema è stato un plus fondamentale che abbiamo valutato in sede di progetto: poter intervenire facilmente con eventuali modifiche al manto di copertura è un aspetto che volevamo ottenere". Il fissaggio dei coppi di canale e di coperta, tramite la catenaria costituita dalle staffe dei piedini AERcoppo® e

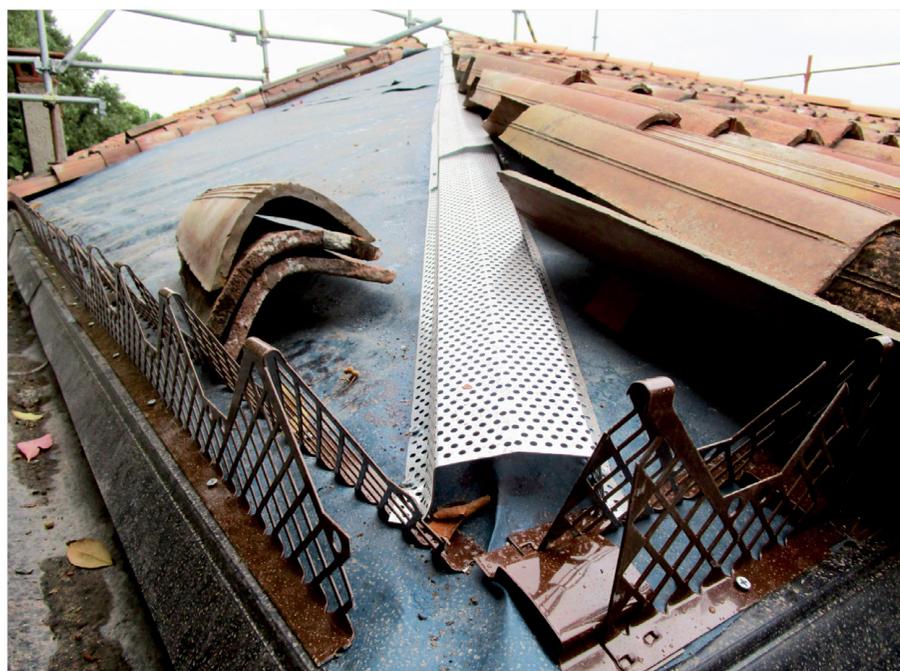
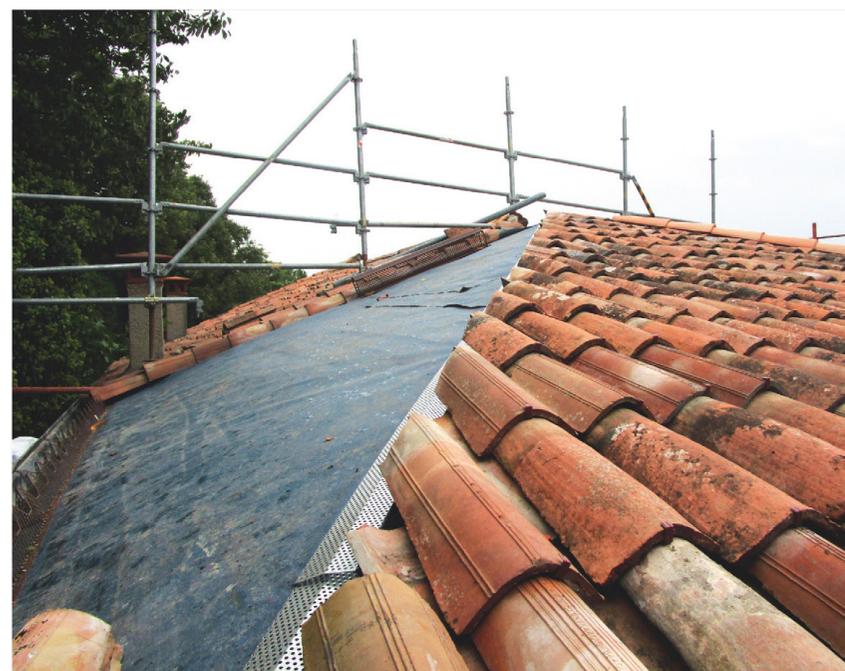
dai ganci metallici G9, non necessita di chiodatura, impiego di collanti, listoni trasversali od altro ed impedisce lo scivolamento dei coppi causato da forti venti e/o vibrazioni. Ogni coppo di canale è rialzato per formare una camera di ventilazione senza nessun ostacolo alla salita dell'aria calda verso il colmo di ventilazione. Un rialzo di pochi centimetri della copertura del tutto accettabile, perché ai vantaggi dell'aerazione associa una modifica dell'altezza non avvertibile dall'osservazione dei prospetti. Conclude Paola Ferrarin: "Oggi, a copertura ultimata, possiamo affermare che il sistema ha risposto pienamente alle aspettative e ha soddisfatto gli obiettivi del progetto, scardinando anche qualche vecchio preconcetto sulla difficoltà di posa, che è proprio di una tecnologia nuova. Il sistema è flessibile, semplice da utilizzare e non comporta particolari accorgimenti da parte dell'impresa. Siamo pertanto pienamente soddisfatti di Aercoppo® sia dal punto di vista tecnico che operativo".
